Forbundet
KYSTEN

**Rapport om istandsetting, restaurering
og montering av
29 HK Rapp semidiesel
om bord i den vernede
fiskeskøyta "PIL"**

Kristiansand den 8 desember 2012

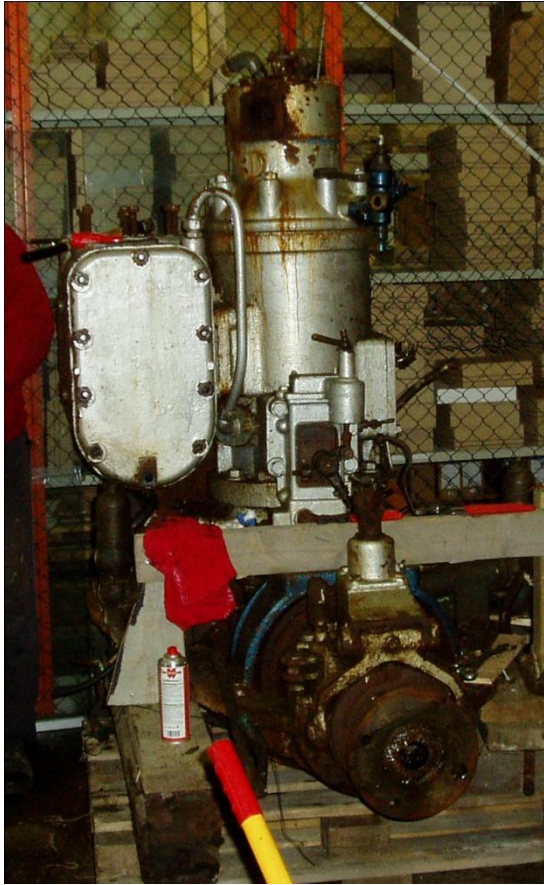
Dette bilde ble tatt av motoren ganske umiddelbart etter at den kom oss i hende en gang på sommeren 2009.

Her preges den av tidens tann om bord i en båt uten noe særlig vedlikehold

Utrolig nok ble motoren plukket ut av den forrige båten ved hjelp av gravemaskin, og på toppen av det, folk som ikke hadde sett en slik motor tidligere.

De hadde blant annet fått klar beskjed om å løsne bolter rundt propellakselen, og det hadde de til en viss grad fått til, men at det var ei trekkstang i midten tenkte de ikke på slik at denne knakk av. Dette førte videre til mer arbeid knyttet til monteringen i båten.

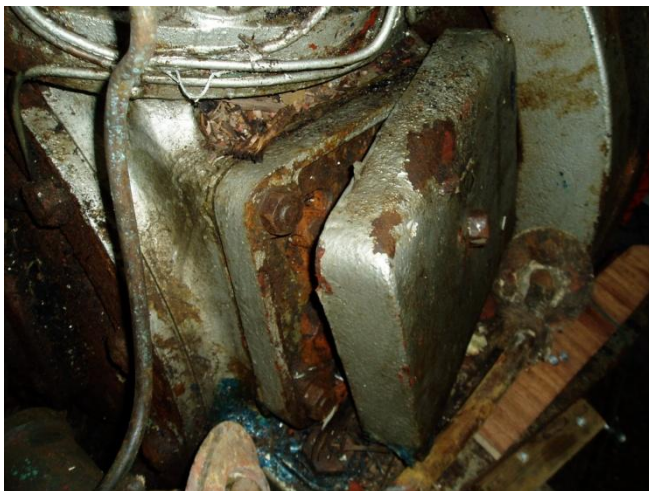
Her vises en av veivlukene som for så vidt preges av hvordan motoren ble plukket ut av den forrige båten.

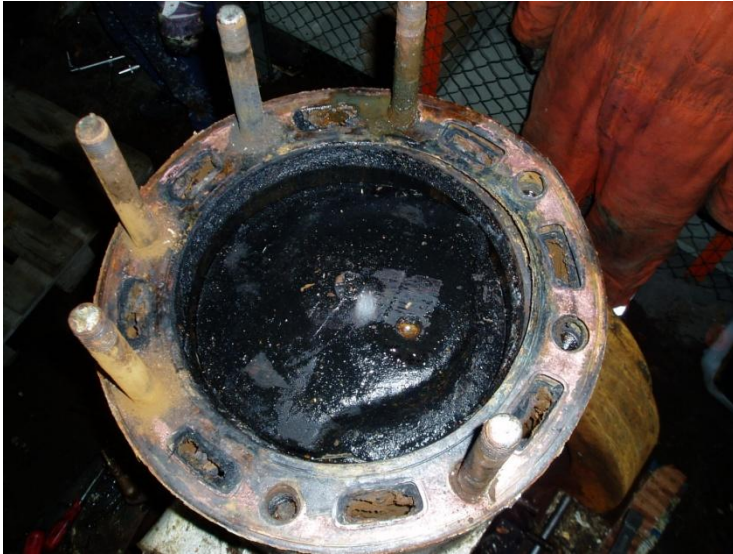
Her er toppstykket tatt av. Som bilde viser er noen av boltene løsnet fra selve sylindren når de ble skrudd opp, slik at bare fem av i alt åtte bolter sitter fast.

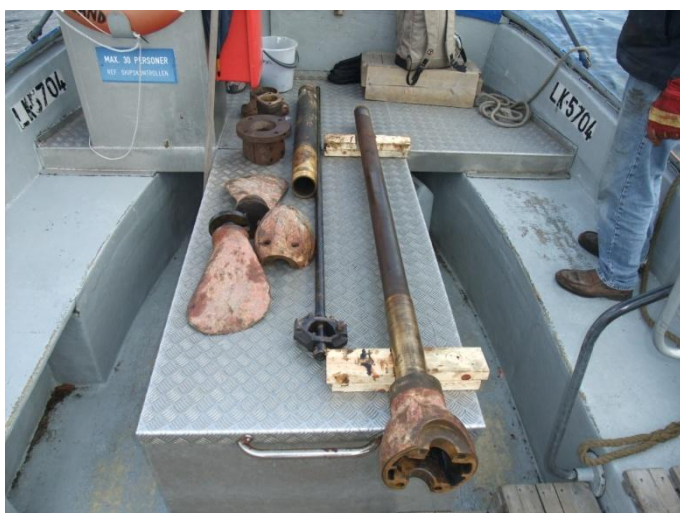
Her er propellaksel, vinger, trekkstang og hylserør på tur til verksted på land for maskinering. Akselen var en liten halvmetre for lang. Her var det mye måle og tenkearbeid før delen kunne kappes, spesielt med det at trekkstanga var brukket av under demontering.

Men vi traff godt.

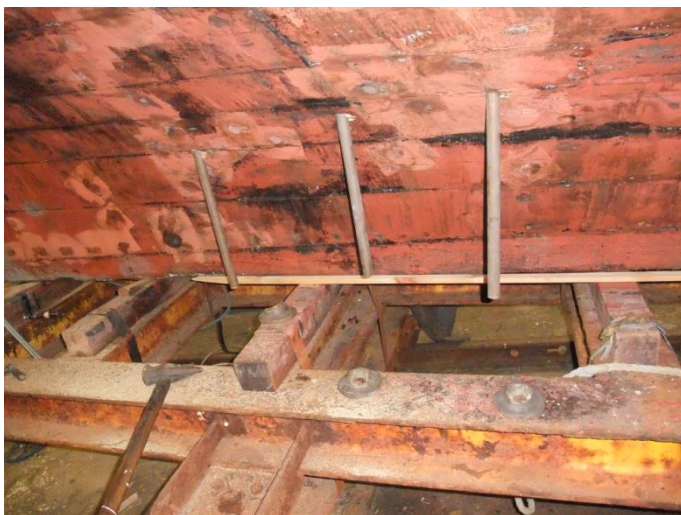
Dette er skutebunnen under motoren. Her vises fundamentboltene som er av bronse.

Her var mye tilpassing med klinking av boltehoder og filing av padder før mutterne kunne trekkes til på innsiden.

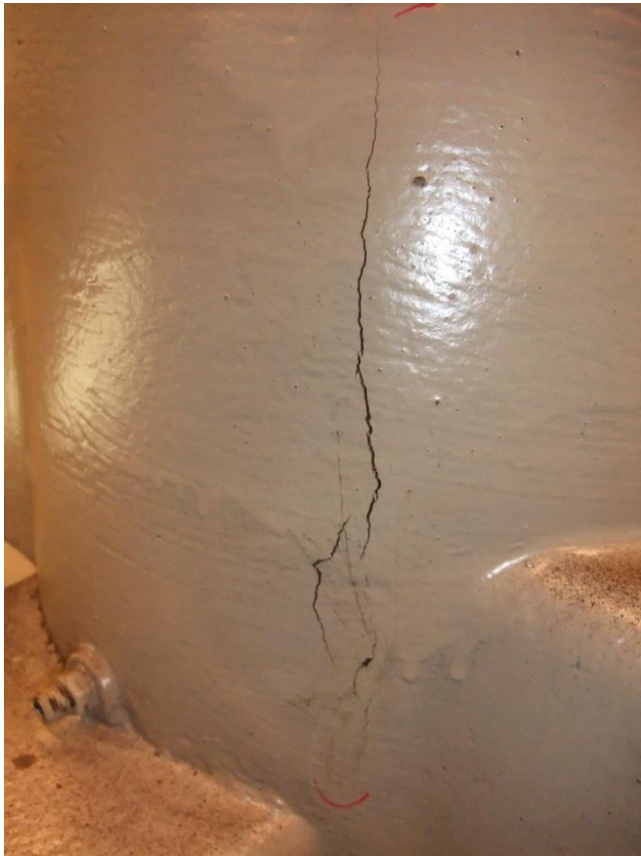
Istandsettingen ble mer omfattende enn beregnet, etter som det ble konstatert sprekker diverse steder i kjølekappa på motoren. Delvis på grunn av dette og det at krysslageret i stempelet satte seg dønn fast, så ble prosjektet forsinket i forhold til opprinnelig plan. Årstidene gjorde også sitt til at ferdigstillelse først ble nå, desember 2012.

Dette bilde skulle jeg gjerne ha vært for uten. Her preges den ytre sylinderveggen av sprekkdannelser.

Dette har vært et resultat av at motoren har stått tørt over for lang tid. Vi håper at det ser verre ut en det i virkeligheten er. Nå måtte sylindere av igjen, og dette var starten på en lang utsettelse av prosjektet.

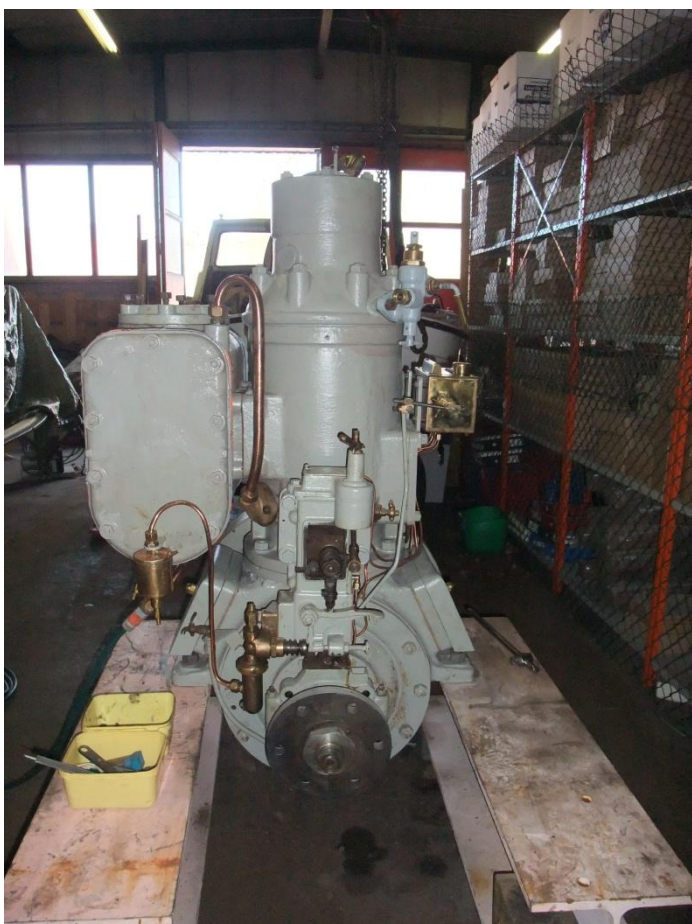
Her er det ikke mye å se til reparasjonen etter sprekke.

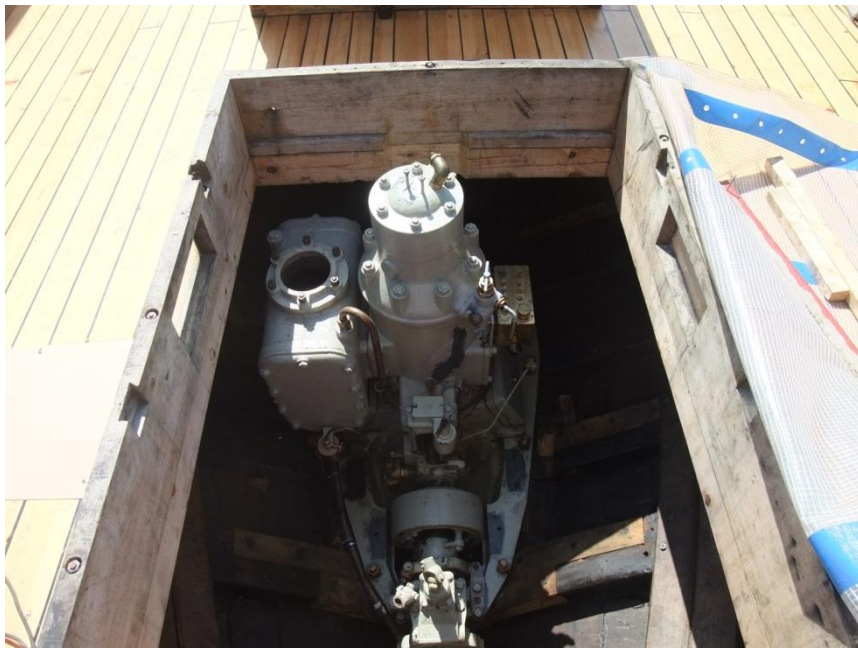
Jobben med å få koblet motor reversering sammen om bord i båten tok mange dager. Her var det store problemer med et lager som ikke ville entre. Dette var en følge av at lageret var blitt ødelagt etter første entringsforsøk.

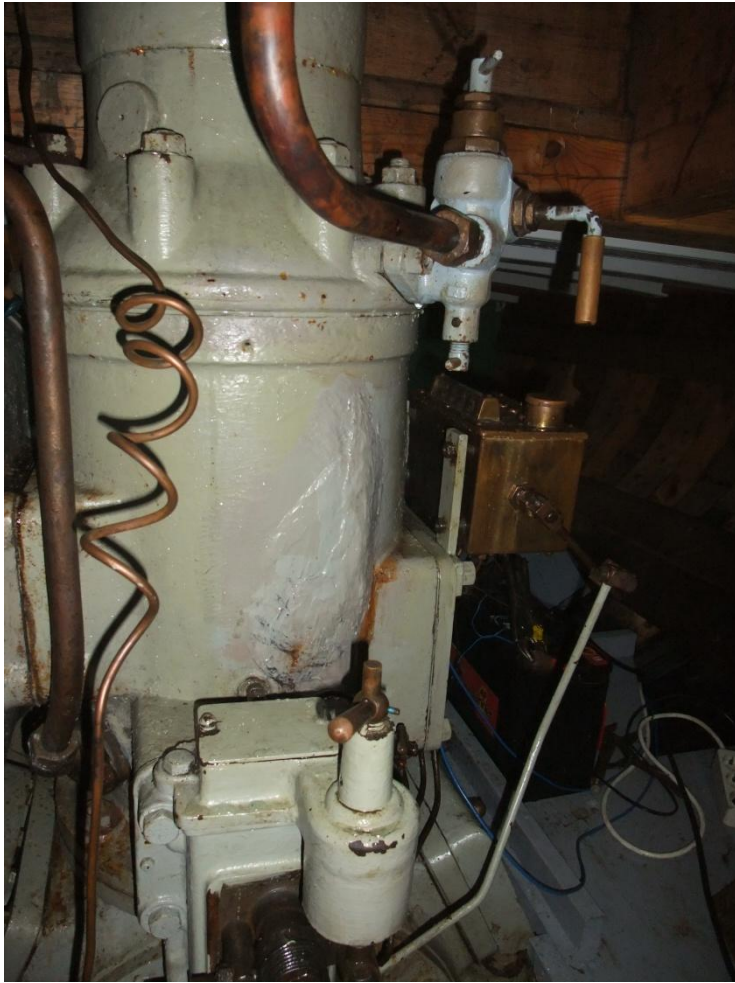
Ikke så mye mer informativt på dette bilde, annet en at bilde med tydelighet viser hvordan sylindren preges av at den sprakk i kjølekappa.
