WICHMANN TYP K

Tillverkare: Wichmann Motorfabrikk A/L, Rubbestadneset- Norge

Tillverkningsår: 1953

Motorn har varit monterad i fraktskutan TERJE VIKEN I från Stathelle, urmonterades i början på 1990 talet.

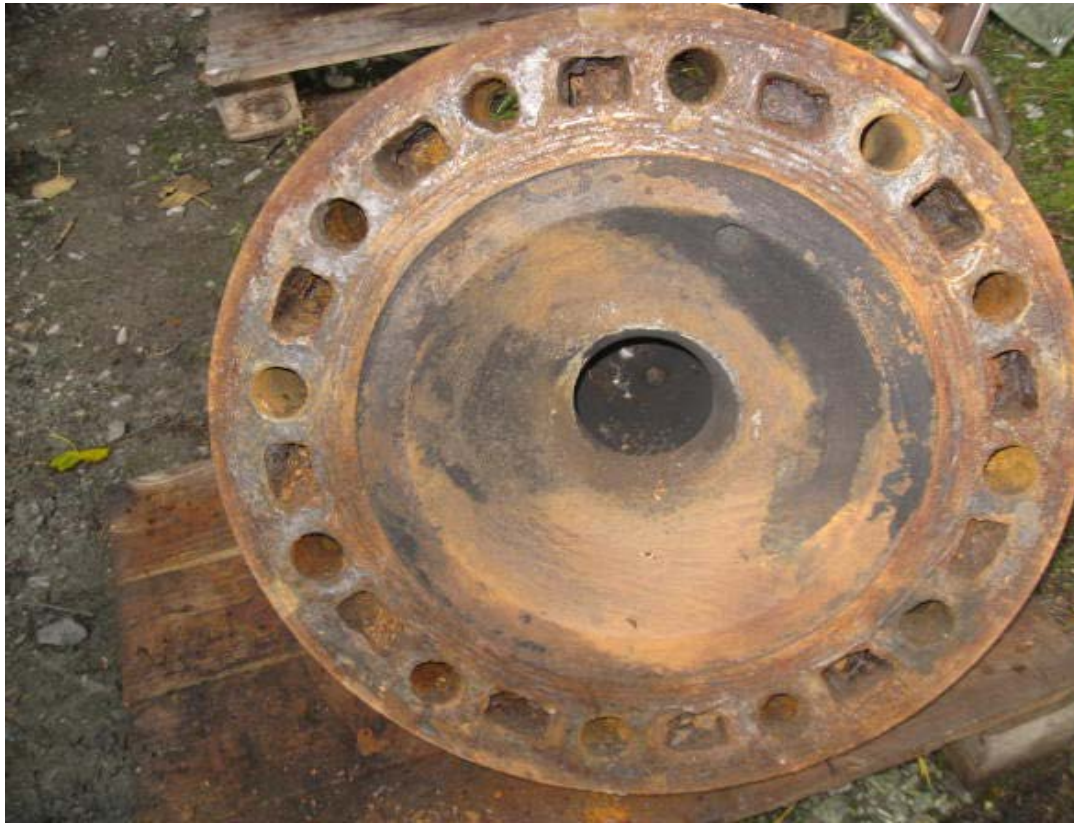
Topplocket kylkanaler

Som synes är det inga problem med kylkanalerna. Packningsytan ser lite dålig ut på bilden men det mesta är packningsrester. Om min fräs är tillräckligt stor skall jag planfräsa ytan med urfräsningsverktyget när det blir dags för renoveringen. Många muttrar satt hårt fast och svetsen kom flitigt till användning, det är en bra försiktighetåtgärd att värma skruvar och muttrar som sitter hårt fast. Man skall värma ordentligt men samtidigt rikta lågan så att inte intilliggande gods får direktvärme eftersom detta kan leda till sprickor. Att spara packningar (eller mäta och dokumentera) är också en bra åtgärd då slipper man fundera på vilken tjocklek man skall använda när monteringen börjar.

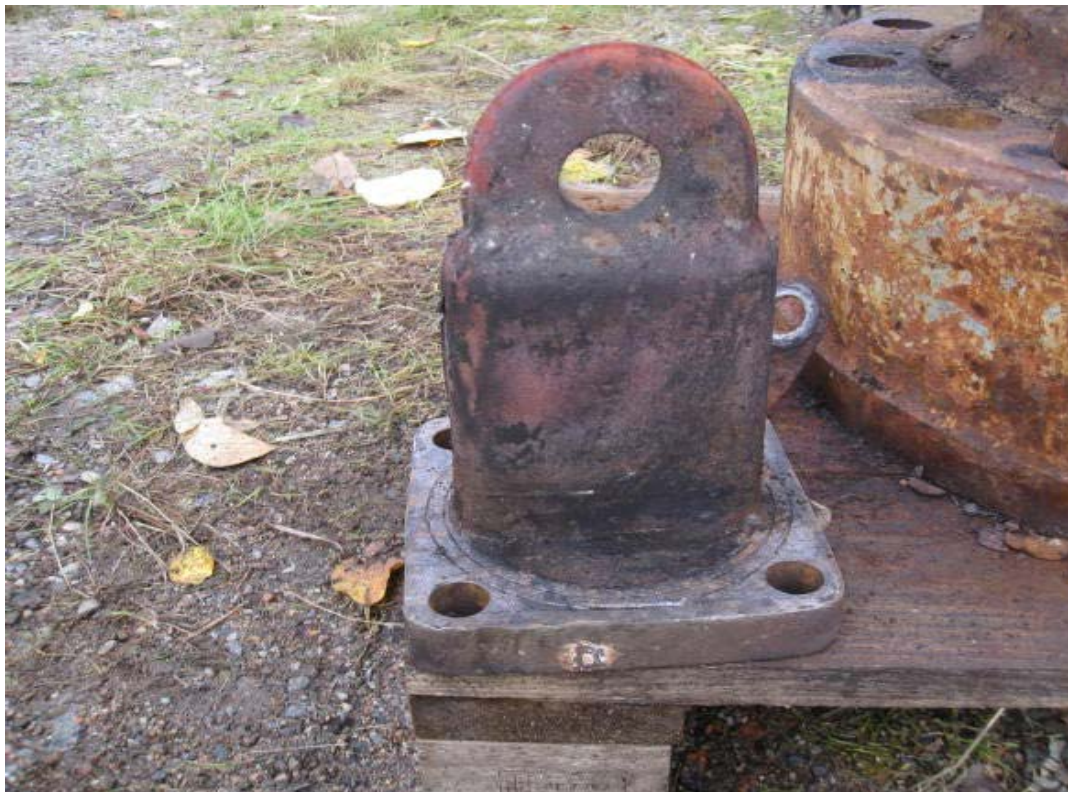
Tändkulan

Wichmannmotorn har en mycket speciell tändkula, en kombination av tändkula och glödring. Orsaken till att jag demonterade denna del var att jag såg en skräckbild på en Wichmannkula som var helt sönderbränd. Bilden låg på STP-Transport Norways hemsida (som jag kan rekommendera för alla som håller på med gamla motorer, där finns mycket att hämta för den som vill lära). Den här kulan är överhuvud taget inte bränd utan är i perfekt skick.

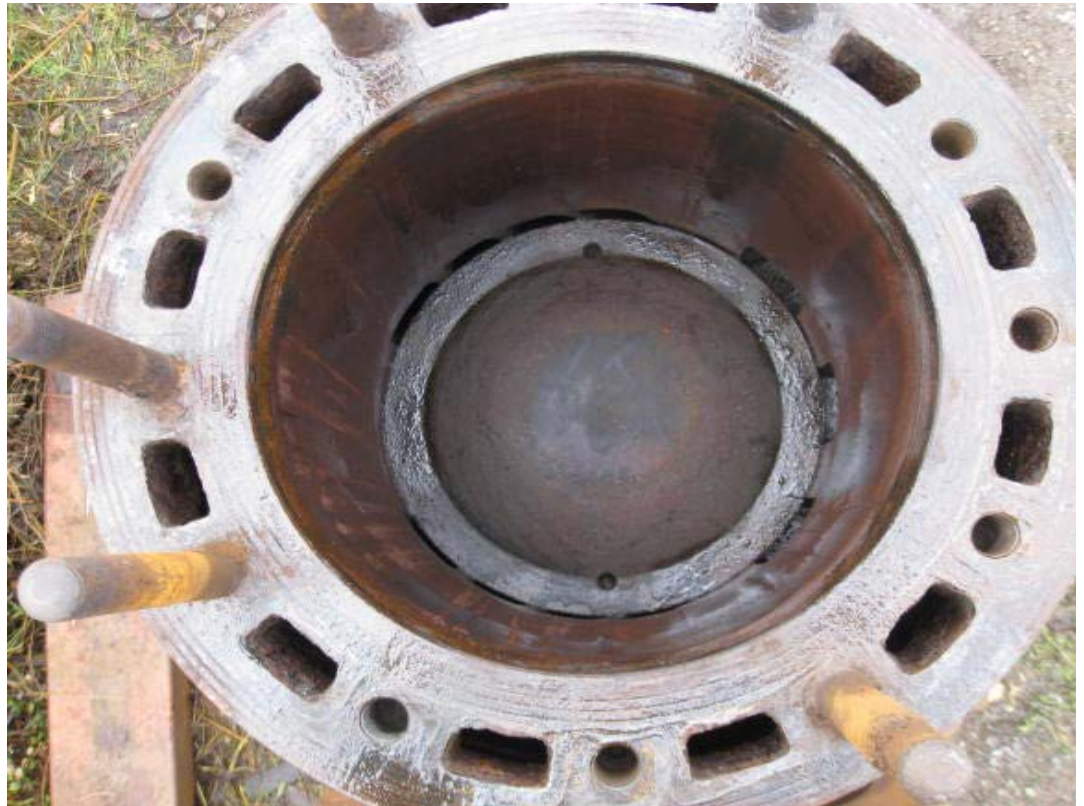
Cylinderns kylkanaler är också helt ok, Cylinderloppet är ytrostat men detta försvinner under honingen. Mätning av slitage och ev ovalitet får anstå tills kolven är demonterad.

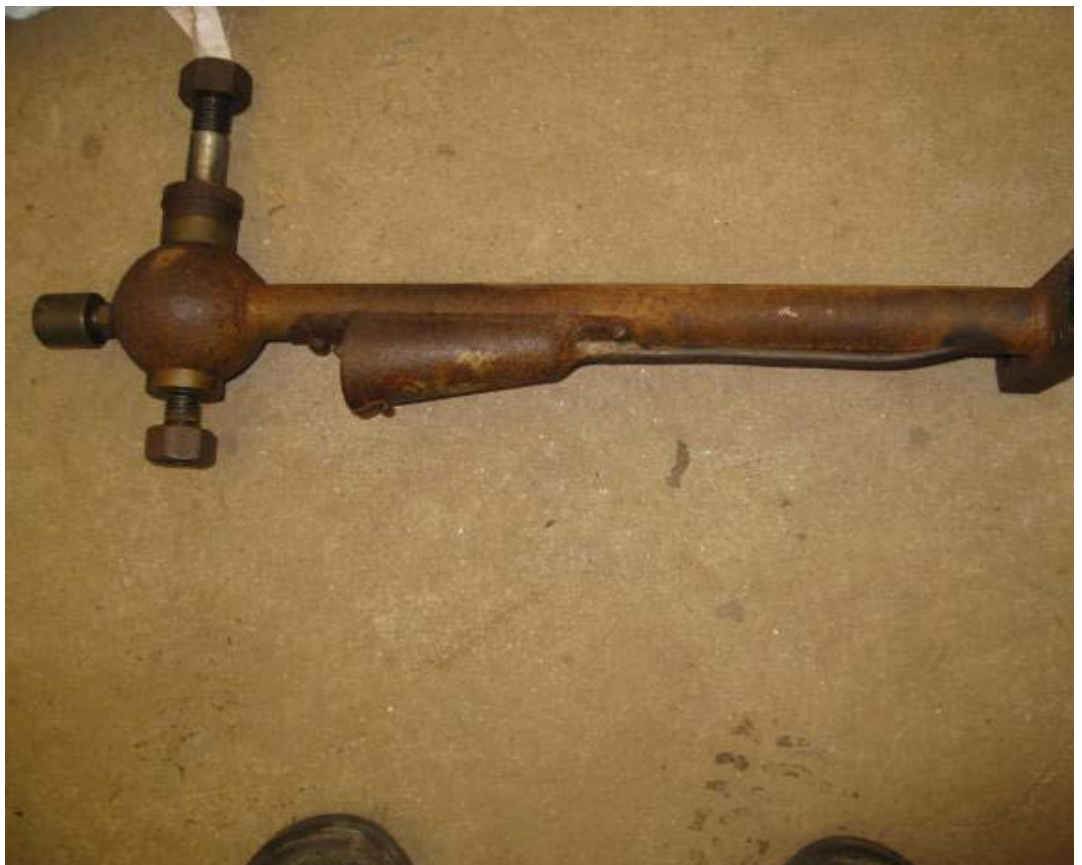
Excenterstången är loss

På bilden visas "smörjoljetratten" med sin kopparledning ner till excentern. Vad jag inte kände till var att kopparledningen gick en bit in i excentern varför resultatet blev att

ledningen klipptes av, detta är ju inget problem att åtgärda men visar att kunskap är viktigt om man vill undvika att göra sönder saker. Det hade varit en mycket enkel sak att demontera "tratt" och rör.

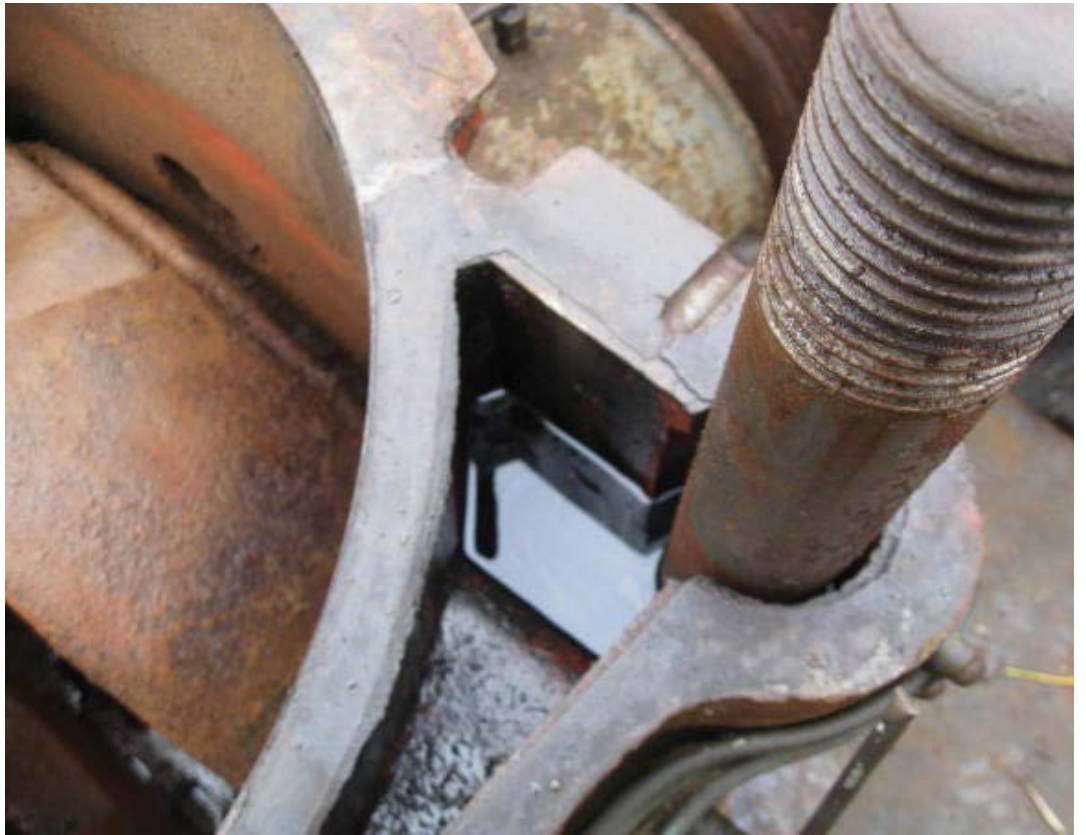
Olja i övre vevhushalvan

En annan specialare hos Wichmann är att motorns cylinderfotsbultar går rakt igenom övre vevhushalvan ner till bottenramen (undre vevhushalvan) vilket gör att all belastning hamnar i bottenramen. En märklig sak som visade sig, var att utrymmena där bultarna passerar genom vevhushalvan var fyllda med olja (se bild), om detta är förorsakat av något läckage från något (problem ?) eller om det helt enkelt är påfyllt för att förhindra rostbildning (eller något annat) är den stora frågan? Här behöver jag hjälp från läsarna (ring eller maila era synpunkter)

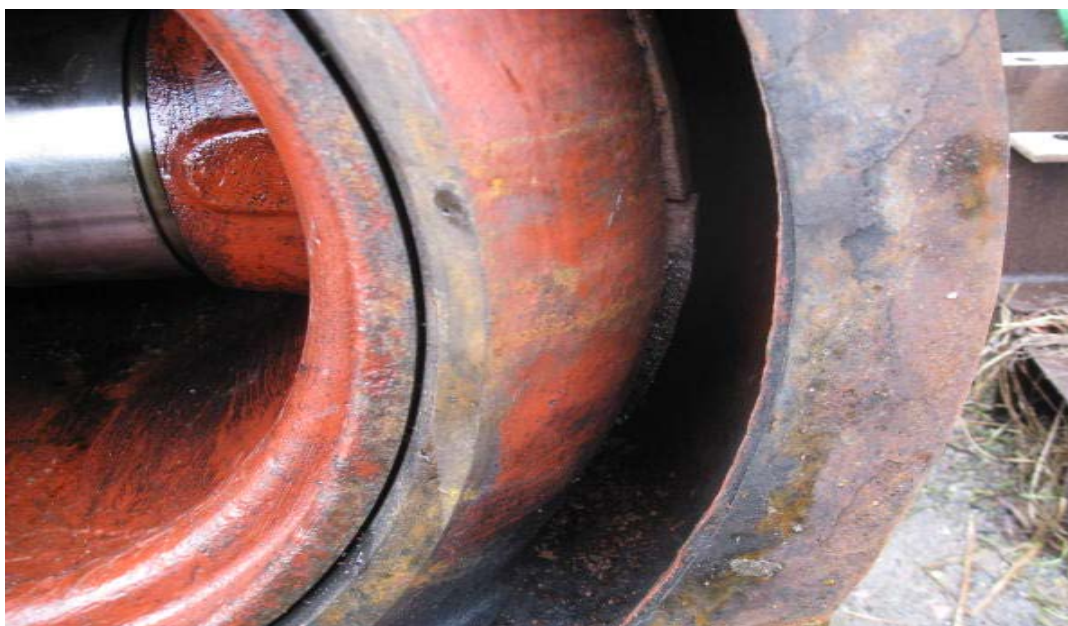
Sprucken kylmantel

När jag demonterade vevstaken upptäcktes till min förfäran att kylmanteln hade spruckit inuti spilluftskanalen. På bilden syns hur manteln tryckts ut ca 7-8mm. Detta är troligen även orsaken till att kolven sitter så hårt fast eftersom isen troligen tryckt in en bula i

cylinderloppet. Detta är ett stort problem, där motorns framtid som fartygsmotor nu är förbi och en svetsreparation kommer att bli mycket besvärlig. En lucka får skäras ur på utsidan för att komma åt skadan samt att det är tjockt gods vilket kräver mycket svets med risk för sprickbildning. Detta arbete går inte att utföra utomhus under rådande väderförhållande utan får anstå till sommaren. Pga. detta kommer jag bara att försöka pressa ur kolven och därefter ställa undan motorn tills värmen återkommer.

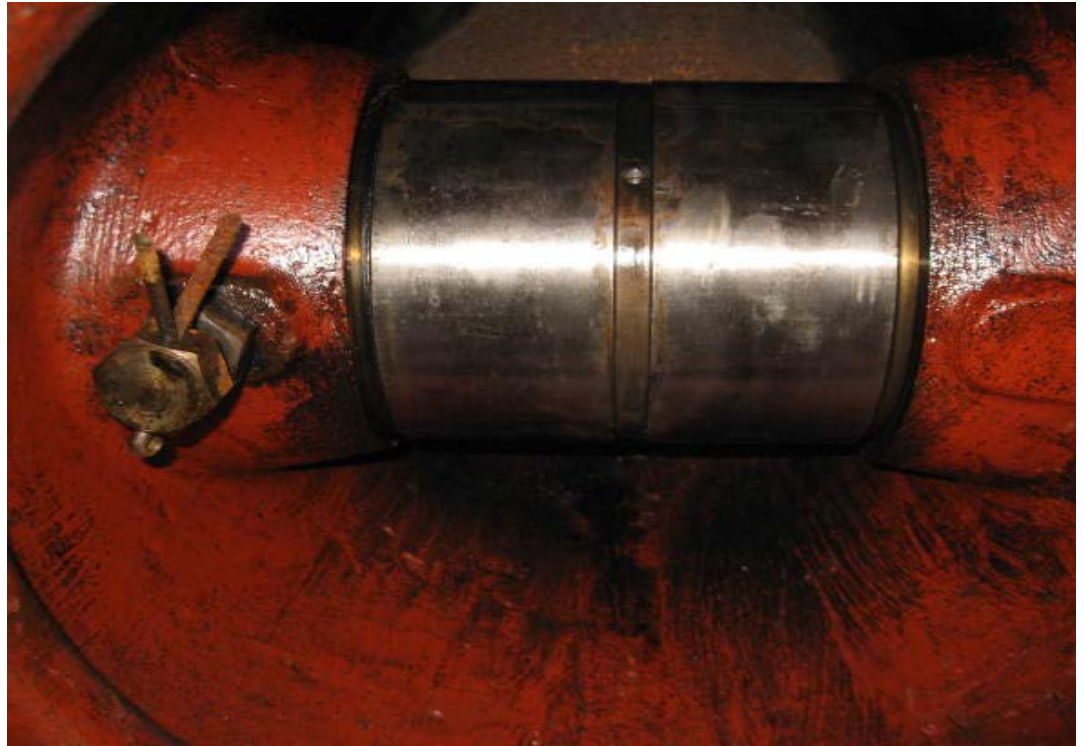
Kolvbultslagret

Den enda ljuspunkten i dag var att konstatera att kolvbultslagret är i perfekt skick.

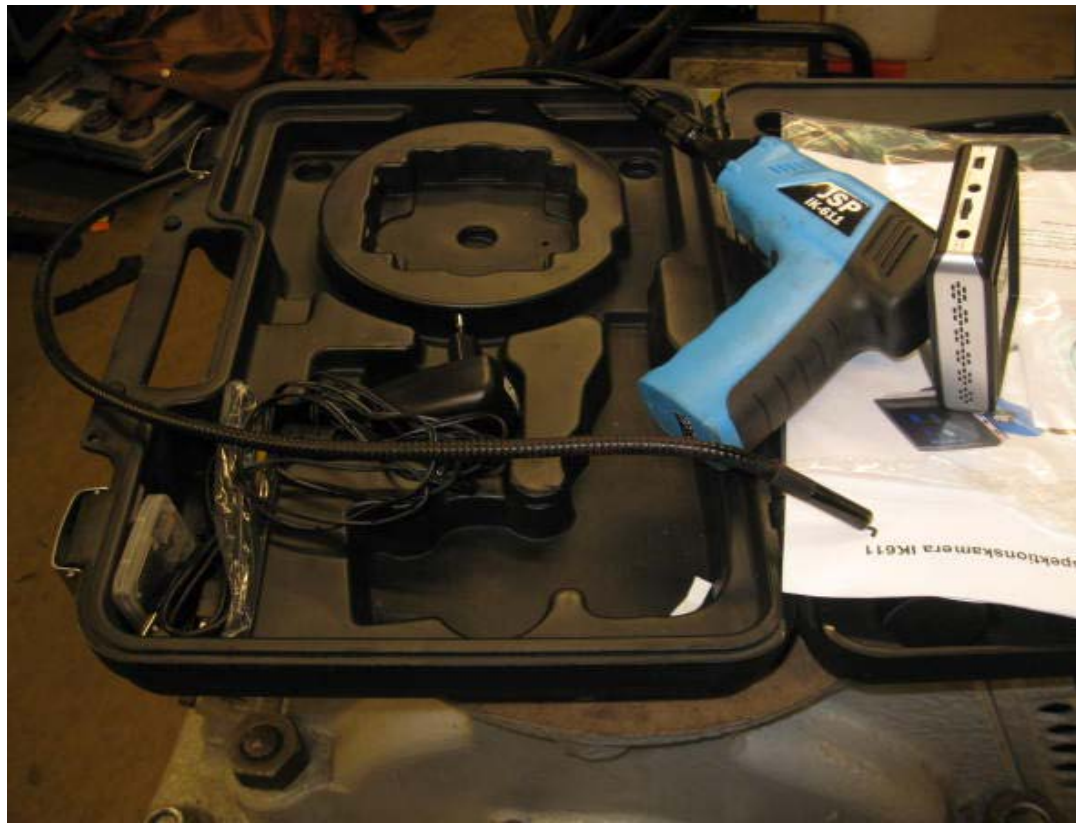
Inspektion av kylmantelskadan

För att kunna inspektera sprickornas utbredning använde jag en inspektionskamera. Det gick inte så bra eftersom själva linsen var för lång och därmed inte gick att vinkla in mot sprickorna, kunde dock konstatera att sprickorna går långt ner i kanalen och nästan hela spolluftskanalens yttermantel måste kapas ur för att komma åt att svetsa.

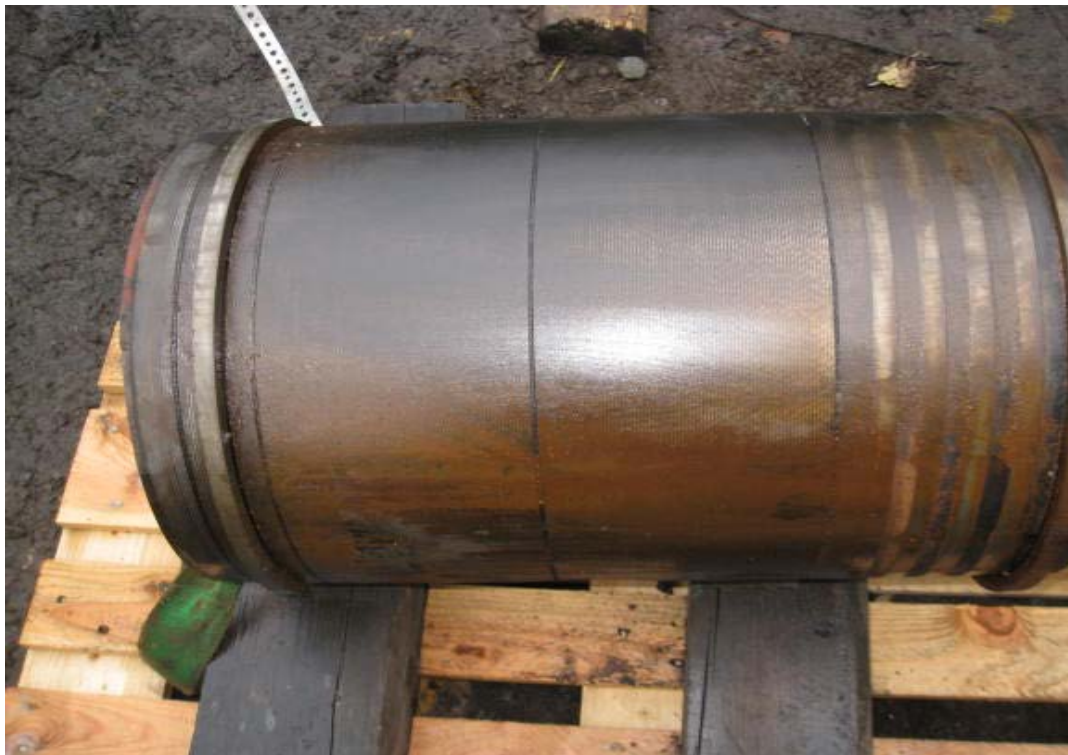
Kolven ser mycket bra ut vid en snabb titt, men lämnar förbehåll för att det kan komma överraskningar när jag gör en ordentlig kontroll.

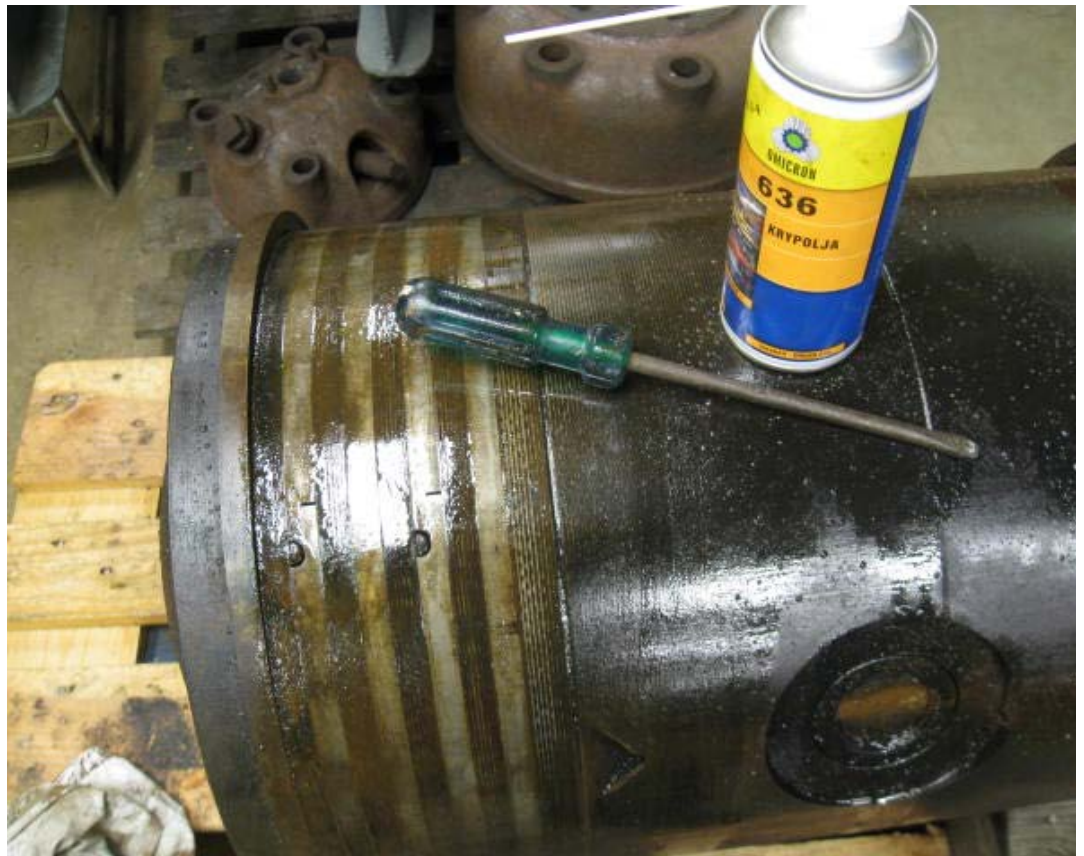
Lossa kolvringar

Som förväntat är kolringarna fastbeckade men i övrigt i bra skick. När kolven är demonterad är det första jag tar itu med är att påbörja lossandet av kolringarna, detta brukar ta mycket lång tid (veckor/månader beroende på hur hårt de sitter) Att det tar så lång tid är beroende av den metod jag använder för att undvika att ringarna går av. Först vändes kolven så att delningen på ringen kommer rakt upp, därefter sprutar jag på krypolja, som förhoppningsvis rinner under kolringen och börjar verka. Nästa steg är det som tar tid, nämligen att knacka på ringen med skaftet på en skruvmejsel. jag börjar vid delningen (där måste man vara försiktig, speciellt i detta fall där delningen är av "trapptyp" och därmed väldigt smal och som lätt går av). Allt eftersom ringen börjar resa sig är det bara spruta in mer krypolja och fortsätta knackningen tills ringen är loss. Man måste ha tålamod och jag knackar ca 5 min varje dag varefter krypoljan får verka. Hittills har jag fått loss tre ringar av sex. Försök inte att bända upp dom för detta kommer ofelbart att resultera i ringbrott. Givetvis kan inte detta förfaringssätt användas för någon yrkesverksam som kannhalar sin motor, men då sitter troligen inte ringarna så fast heller.

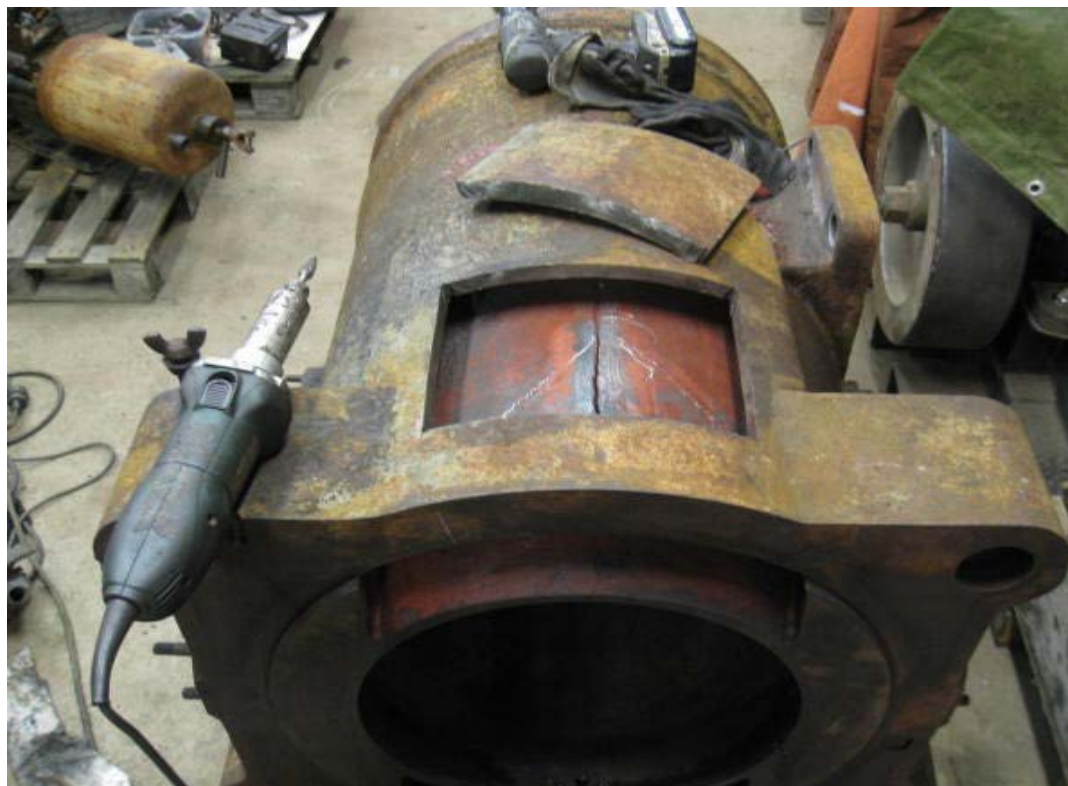
Cylinderskadan

För att få ordentlig kontroll på hur omfattande reparationen blir kapade jag ur en lucka i spillluftskanalen och frilade skadan.

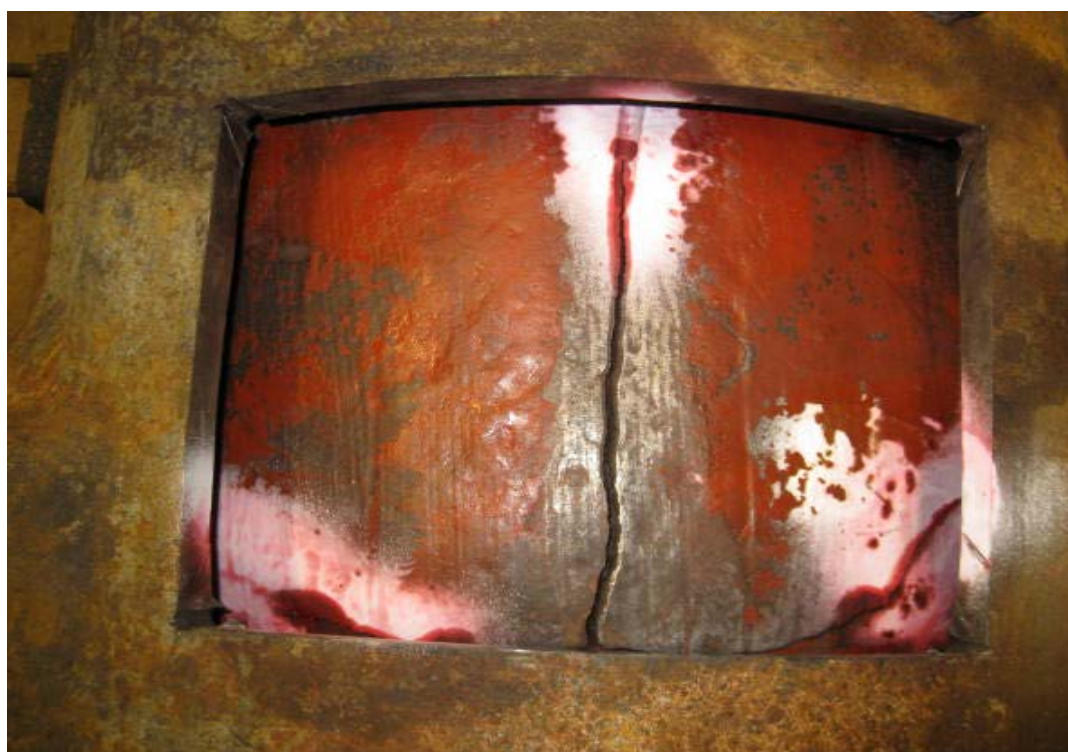
Cylinderskadan forts....

Som synes är kylmanteln ordentligt sprucken. Det positiva (om det nu finns något positivt i detta) är att det är en frostskada och inte rostskada, skillnaden är att frostskador i motsats till rostsprickor i allmänhet lämnar sprickor med friskt svetsbart gods. Tjockleken på den skadade kylmanteln är ca 14mm medan den urkapade delen har gods mellan 16- 22 mm . Den första svårigheten är att komma åt att göra en ordentlig fogberedning eftersom sprickorna löper under yttermanteln. Jag hade kunnat kapa ur en något större lucka men har som reservplan att i stället för att svetsa tillbaka luckan tillverka en i 14mm plåt som skruvas fast utanpå cylindern. (fördelen med detta är att man kan skruva loss luckan och kontrollera svetsen då och då. Tveksamheten är dock hur mycket man försvagar cylindern, tryckmässigt bör det inte vara något problem eftersom vevhustrycket inte brukar vara mer än 0,2 -0,3 kg/kvcm.

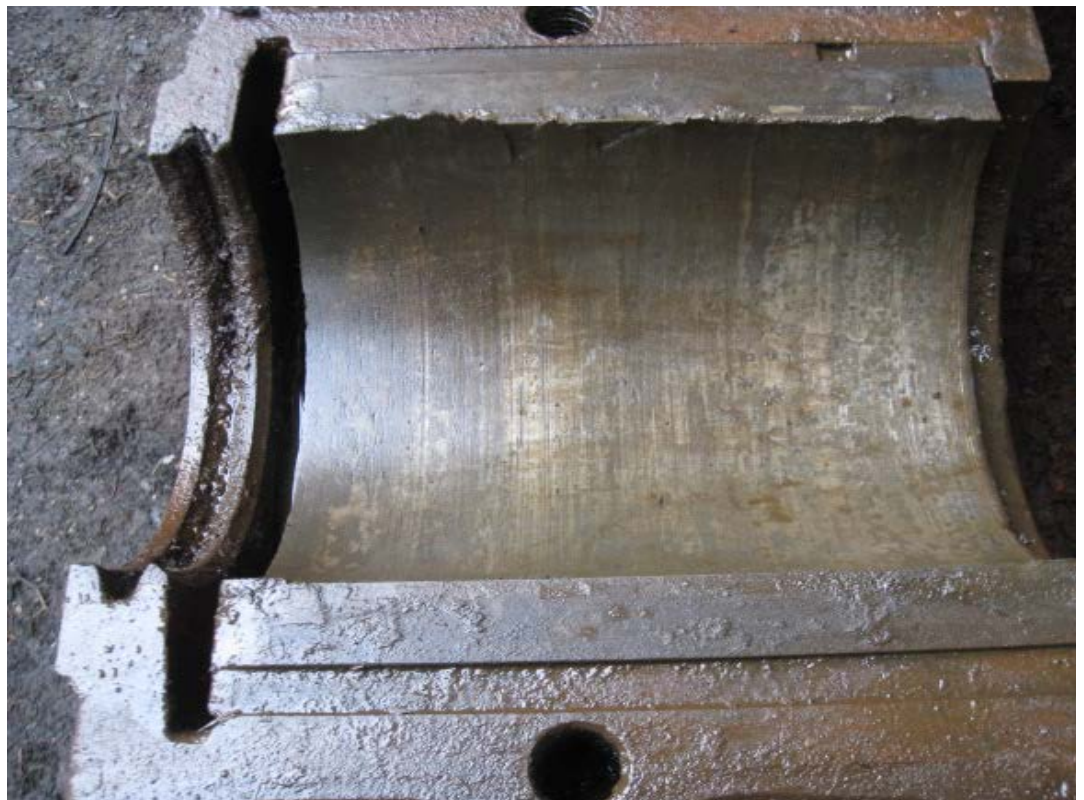
Ramlagren

Även om jag inte mätt upp ramlagren så kan jag se att oljebrunnarna i det närmaste är bortslitna så det blir nog till att gjuta nya (vilket jag inte gjort förut, men någon gång skall ju vara den första)

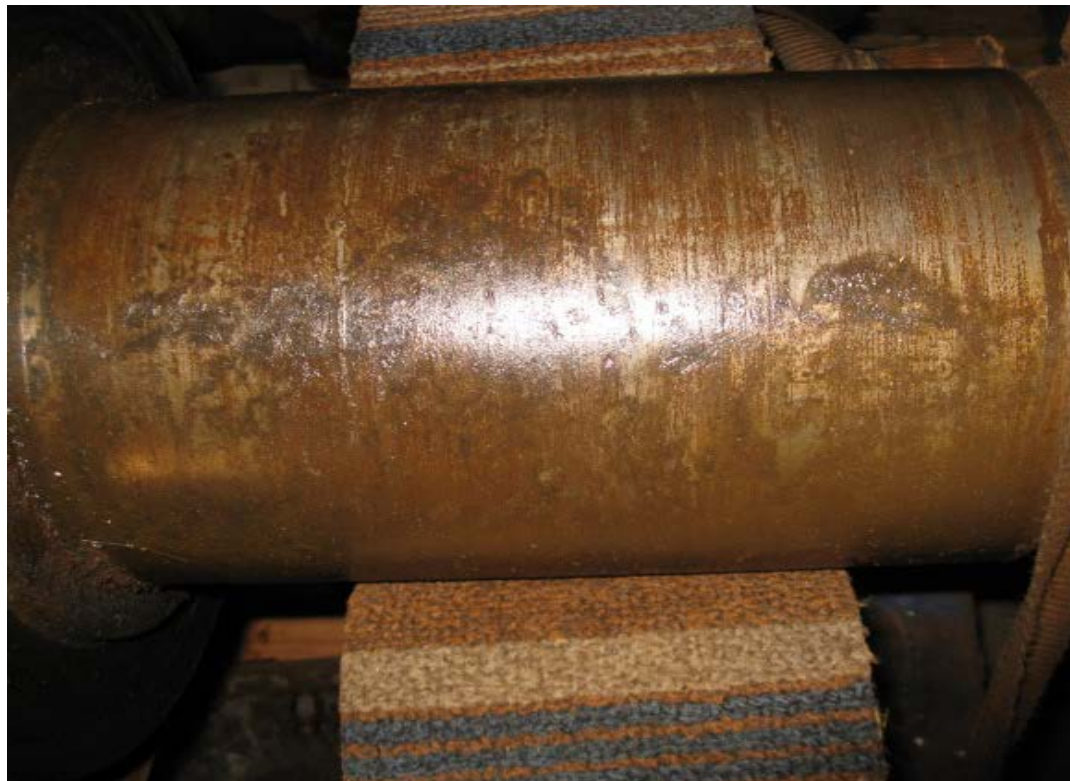
Ramlagertapparna är ganska "spåriga" och behöver en ordentlig överhaling. Jag har inte mätt ev ovalitet så det kanske kan bli mer arbete än jag förutsatt.

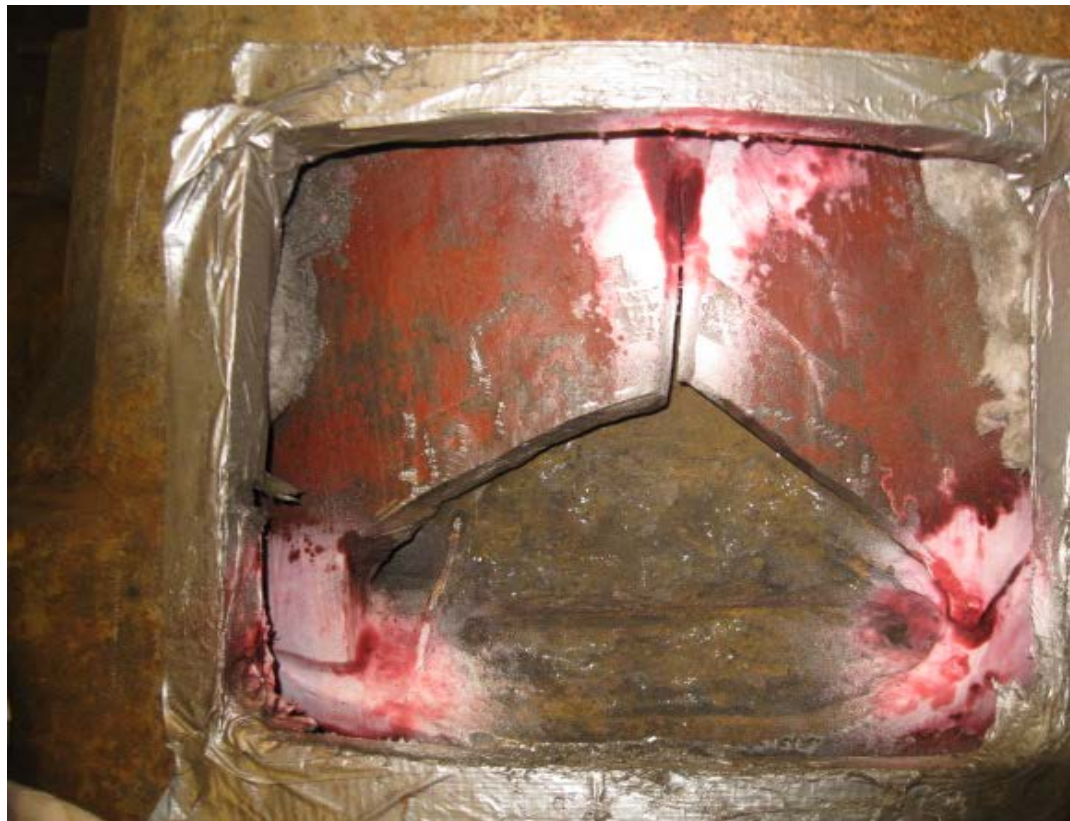
Urkapning för fogberedning

Kylmanteln hade spruckit på flera håll och blir besvärlig att komma åt att svetsa varför flera olika åtgärder måste genomföras innan det går att svetsa. Det först är att kapa loss de nedre delarna (som hade tryckts ut av isen och omöjliggjort åtkomst med svetsen) samt sprickindikera för att se hur långt sprickorna löper. Nästa steg blir fogberedning, som delvis måste utföras med kolbåge av åtkomstskäl, resten får slipas med roterande fil. Därefter kan alla fogar påläggsvetsas "buttras" med ett lager OK 92.18. De urkapade delarna passas in på plats och nästes varefter de svetsas ihop med OK 92.60 så mycket att de ej formförändras vid efterföljande svetsning. Nästen kapas och de nu ihopsvetsade delarna lägges upp på en bänk och färdigsvetsas där (med detta förfaringsätt kan delarna svetsas ihop med förhöjd temperatur samt att rotsträngen kan svetsas från båda sidor (vilket ger en stark svets). De övriga sprickorna svetsas igen och sist svetsas den nu ihopsvetsade luckan in. Svetsarna skall till slut provtryckas med vatten (ca 1 bar) för att garantera täthet innan mantelluckan svetsas fast. Detta lät väl enkelt och bra, men jag har en känsla av detta blir väldigt besvärligt men det är bara att gmeta på. fortsättning följer.....

Och så skall renoveringen börja. det första jag tar itu med är svetsningen av cylindern eftersom detta är ett besvärligt arbete och resultatet helt avgörande för de efterföljande aktiviteterna.

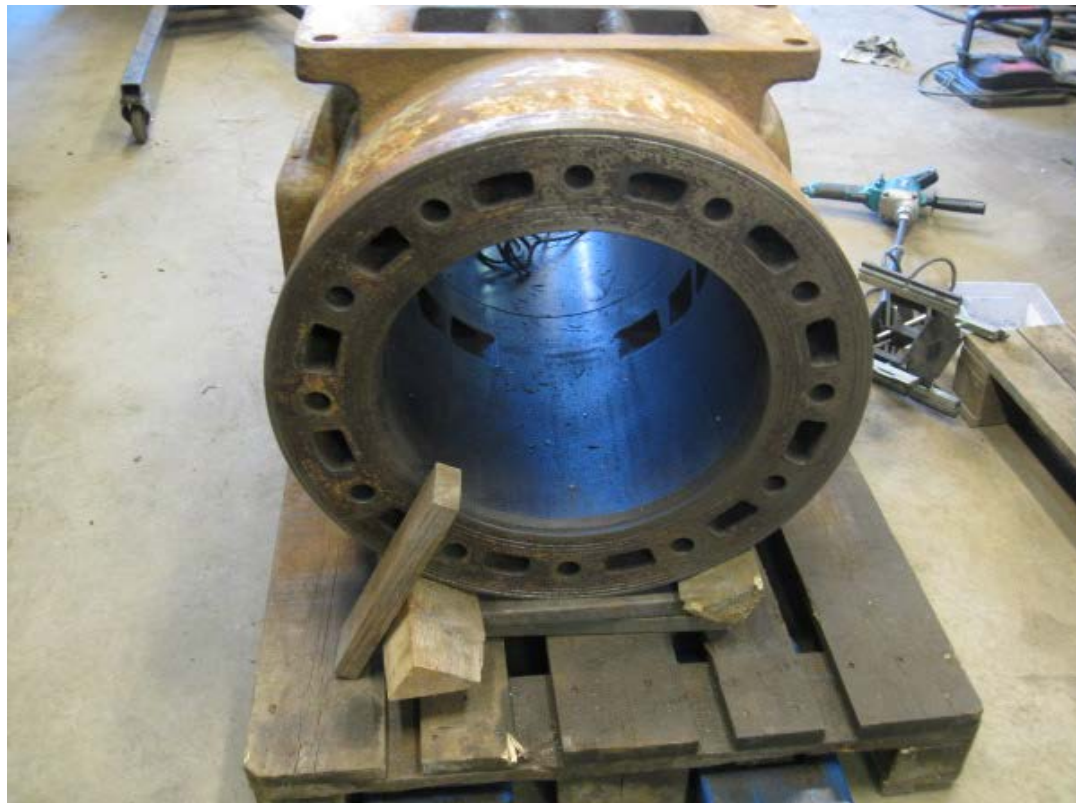
Cylindertoppen plansvarvad

Av bilden framgår att det fortfarande är en del pitting kvar, men de har medvetets lämnats (utgör inget hinder för tätningen) för att minimera bearbetningsdjupet då detta måste kompenseras med en tjockare topplockspackning. Bearbetningen begränsades till 0,6mm.

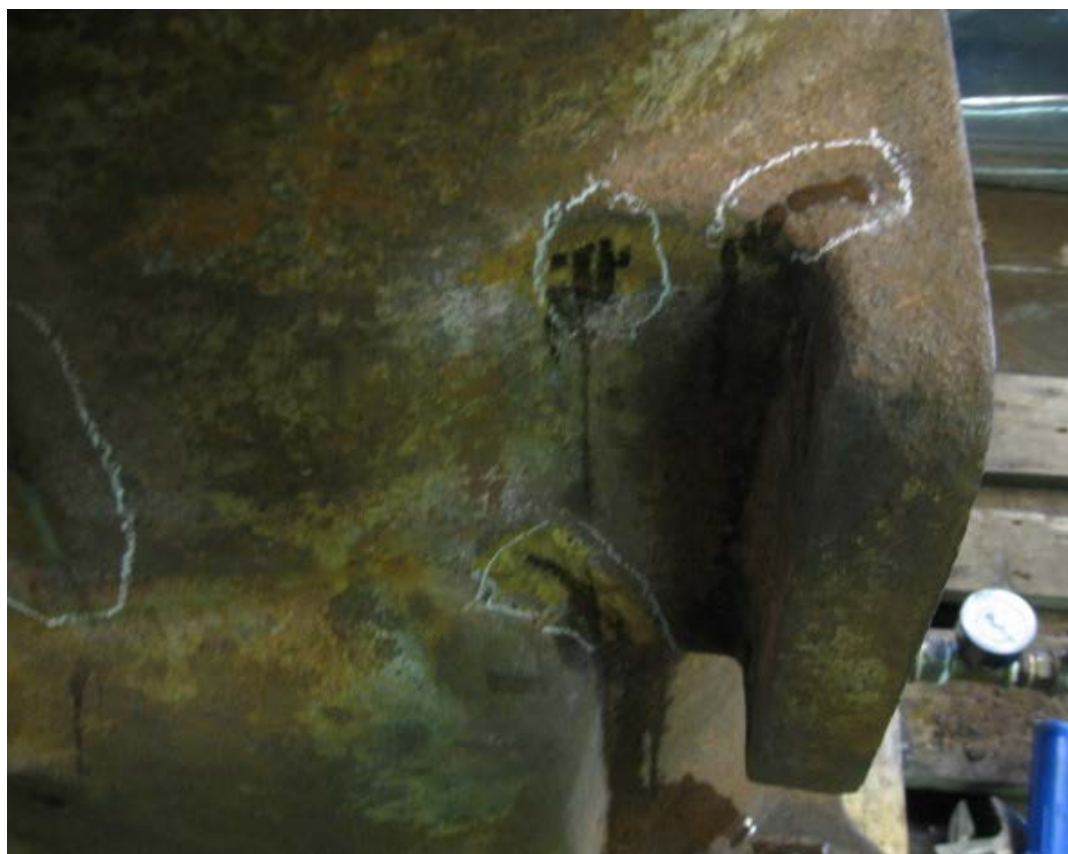
Mantelsprickor

Jag hade tidigare sett ovanstående sprickor , men hoppats på att det var ytliga gjutsprickor, men så var inte fallet utan var frostsador (på konstiga ställen) och det var bara att sätta i gång och svetsas igen!

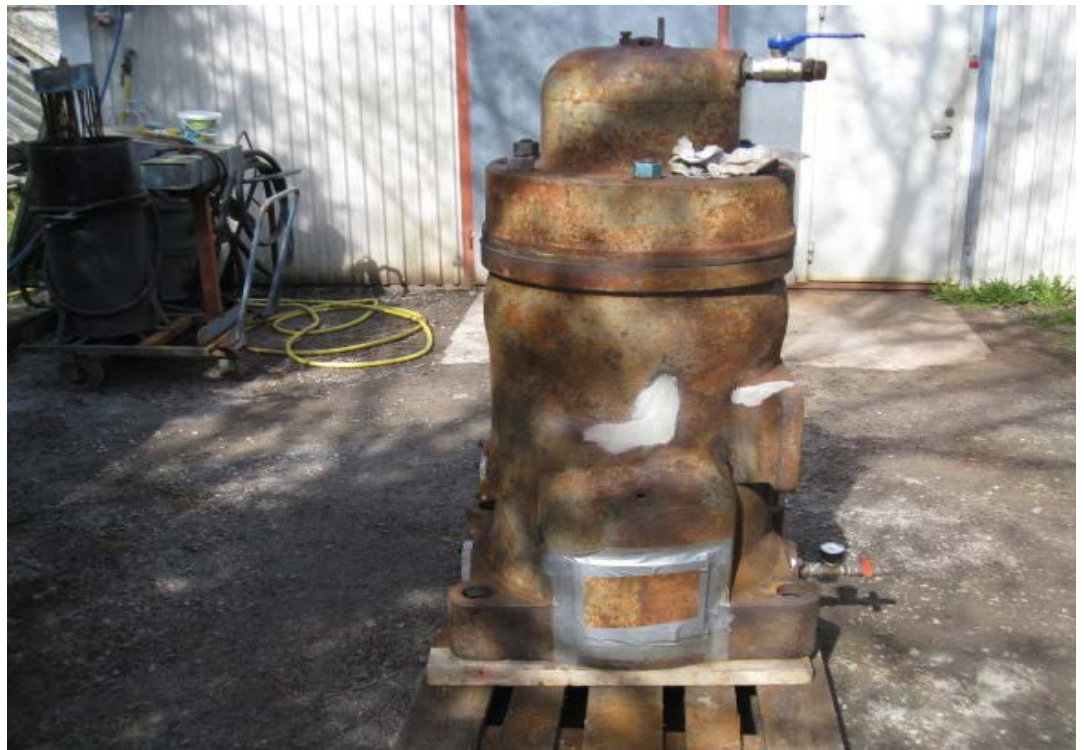
Cylindern provtryckt och klar

Nu är alla kylvattensprickor svetsade men det kvarstår ett stort svetsjobb med att svetsa fast luckan som skurits ur för åtkomsten (på bilden är luckan fasttejpad på cylindern) men nu är jag så led av allt svetsande så nu åker cylindern in i förrådet där den får stå tills jag fått tillbaka arbetslusten.
