WICHMANN TYP K

Tillverkare: Wichmann Motorfabrikk A/L, Rubbestadneset- Norge

Tillverkningsår: 1953

Motorn har varit monterad i fraktskutan TERJE VIKEN I från Stathelle, urmonterades i början på 1990 talet.

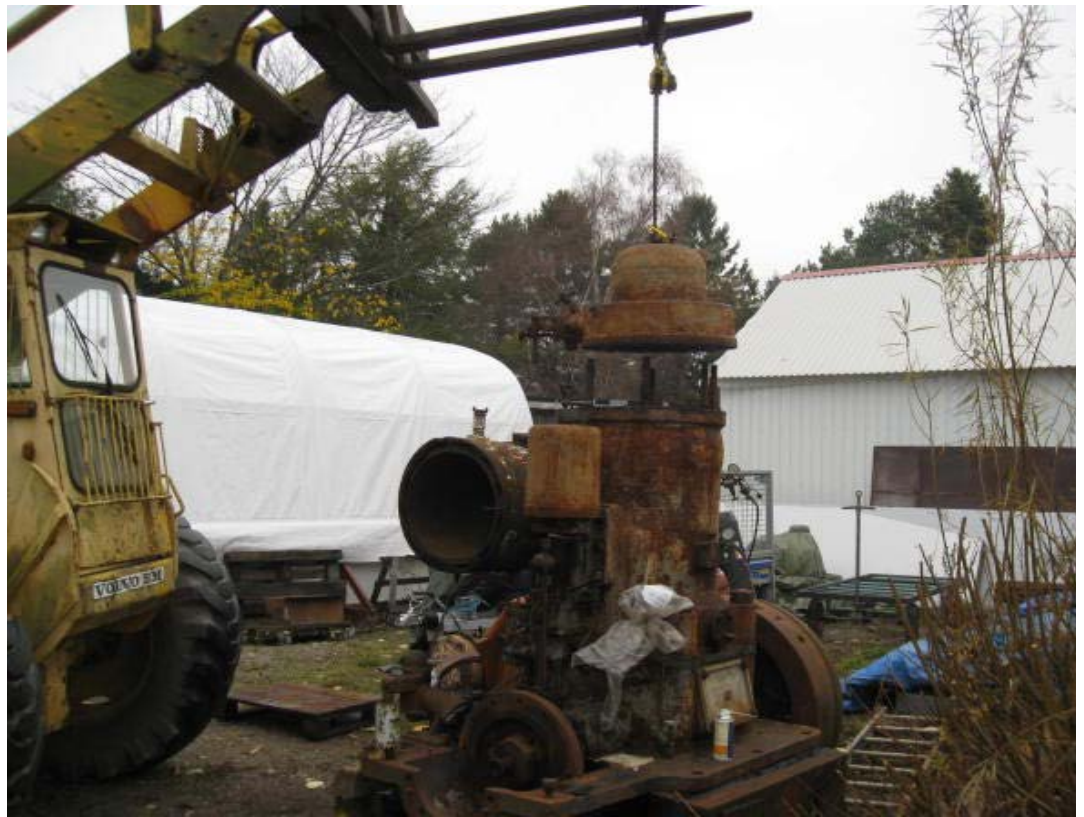
Demontering av Topplocket

Det första som skall utföras är att lyfta av topplocket för att inspektera hur rostangripna kylkanalerna är i topp och cylinder. Eftersom motorn verkat i saltvatten är detta en kritisk detalj och helt avgörande för omfattningen av renoveringen. Eftersom ljuddämparen är totalt sönderrostad var det med stor spänning jag titta in på kanalerna. Oron var obefogad för kanalerna (som visas på bilderna nedan) är helt ok för många års drift ännu (med färskvattenkylning blir det inte kylkanalerna som bestämmer motorns livslängd)

För att konservera motorn och samtidigt kontrollera vilka åtgärder och ev. delar som erfordras för en renovering behöver den demonteras i sin helhet. Motorn är så stor att jag inte har någon möjlighet att arbeta med den i verkstaden utan allt arbete måste försiggå utomhus (med en lastmaskin som lyfthjälp). Årstiden är kanske inte den bästa men under demonteringsarbetet behöver det bara vara uppehållsväder.

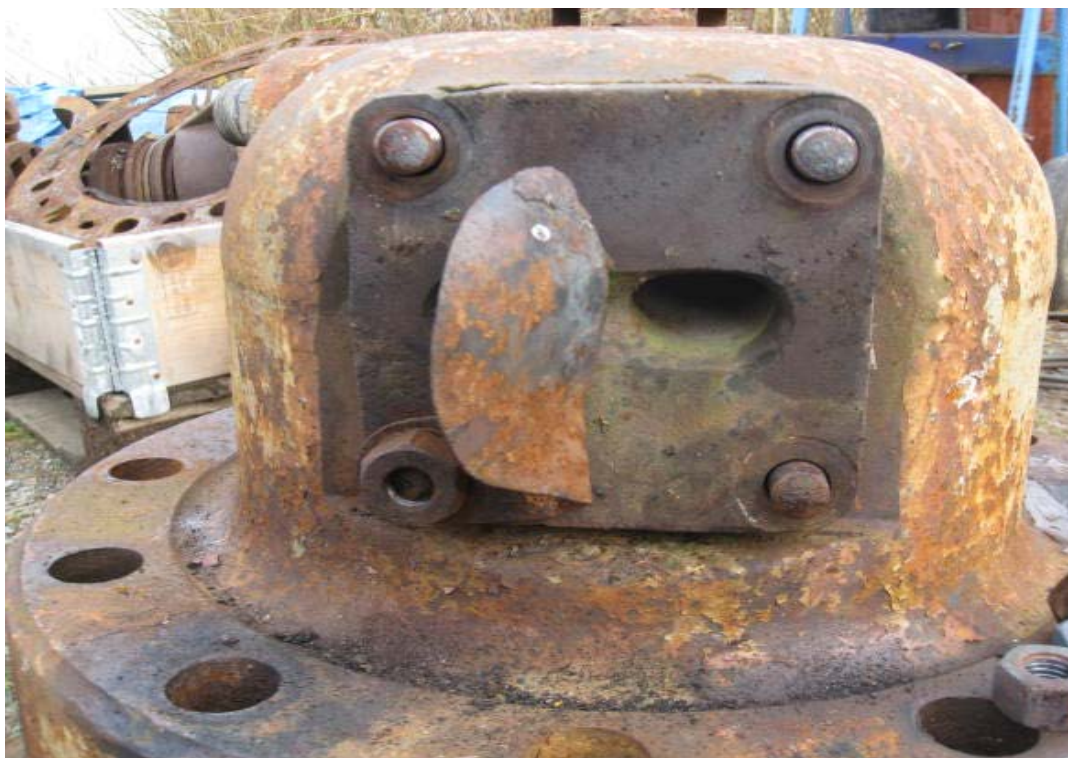
Tändkula forts...

Det är inte nog med att insidan är speciell även utsidan har sina poäng. För att värma kulan

riktas blåslampan in mot hålet som visas. Alla som försökt värma inuti ett hål vet att detta går dåligt om det inte finns någon öppning där "blåset" kan gå ut , detta har man löst genom att det synliga hålet vänder inuti 180 grader och "blåset" går ut i ett hål vid sidan om (man kan skymta hålet bakom plåten). Plåten är till för att rikta "utblåset" från "inblåset".

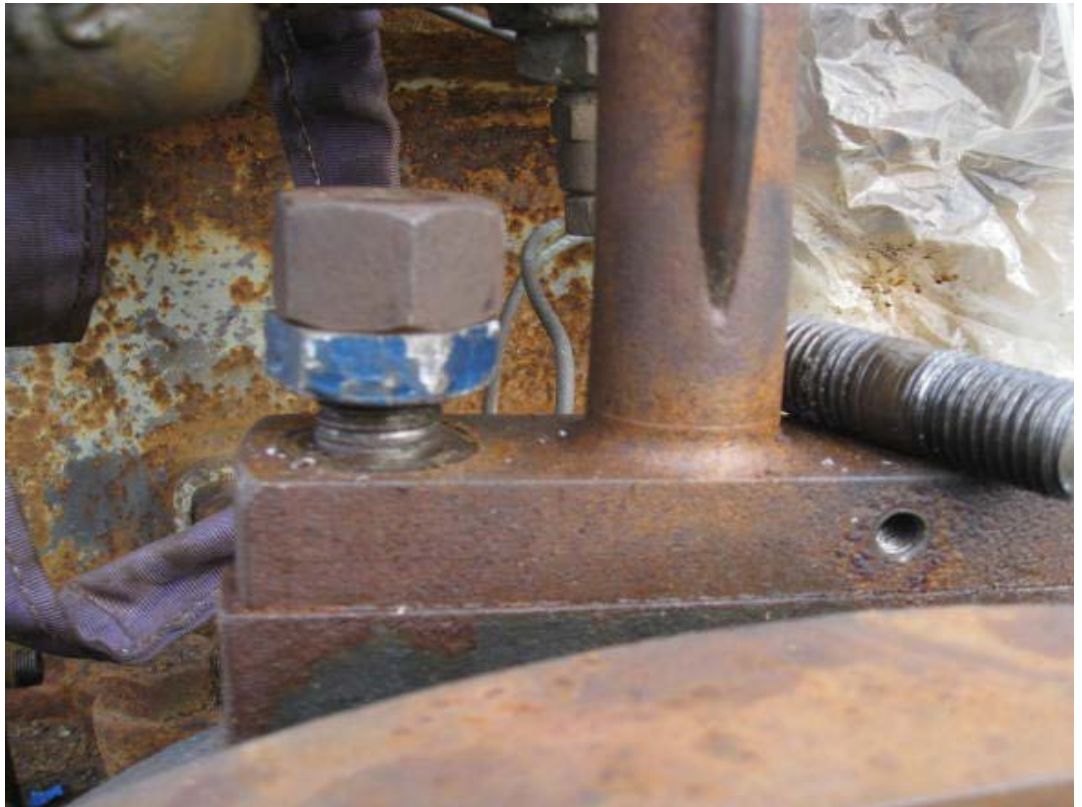
Excenterstången

Nu är det dags att demontera cylindern, men först måste en hel del apparater som filter , smörjapparat etc demonteras, de är så enkla att ta bort så den enda kommentar är att fotografera innan ni lossar så kommer återmonteringen att gå som en dans när det blir så dags. Vad som däremot var ganska besvärligt var att demontera regulatören (som jag ville ta ner i sin helhet). Regulatören sitter med sex skruvar mot cylindern horisontellt samt förbunden med excentern via excenterstången med två skruvar vertikalt (samtliga pinnskruvar) vilket medförde att den inte gick att lossa utan att excenterstången först demonterades. Detta låter ju enkelt men saker och ting sitter hårt fast och man måste vara försiktig. De två vertikala pinnskruvarna i excentern fick jag loss efter att ha svarvat ner en mutter att använda som kontramutter samt värme med svetsen.

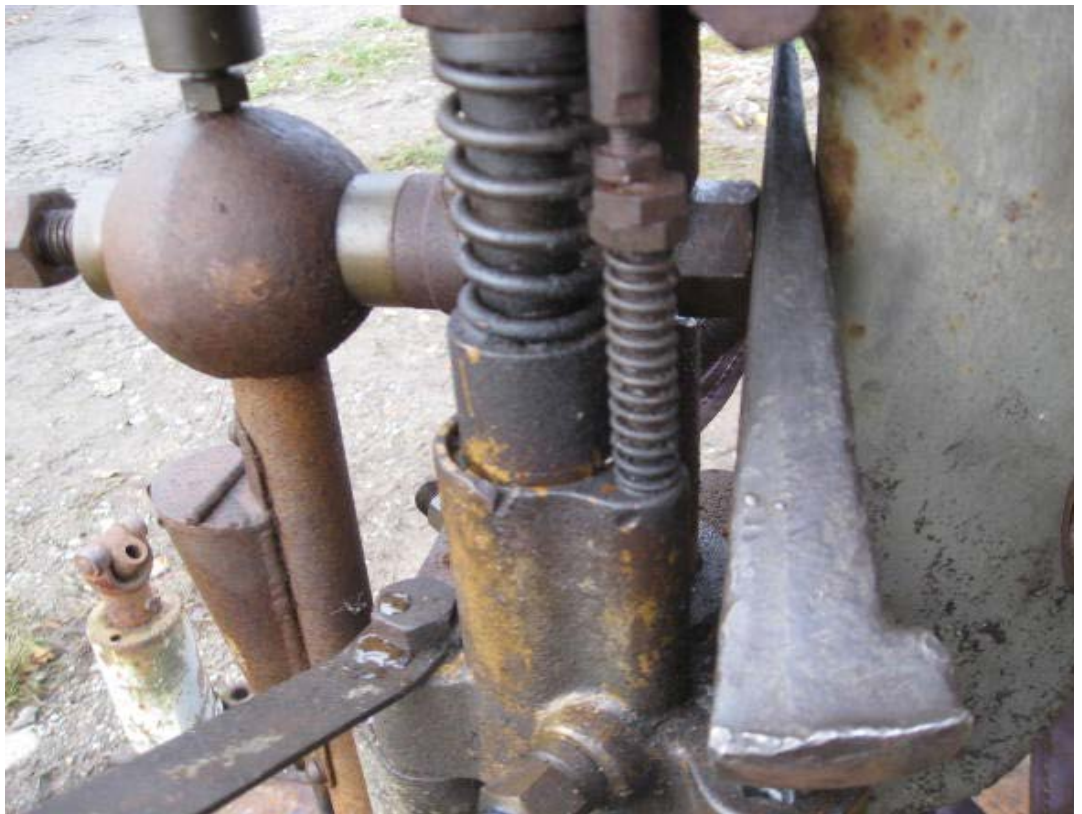
Excenterstången skall vara rörlig i "kulan" men satt givetvis fast och hela spindelns fick därför lossas. Med en kil på baksidan gick det ganska enkelt att få ur axeln

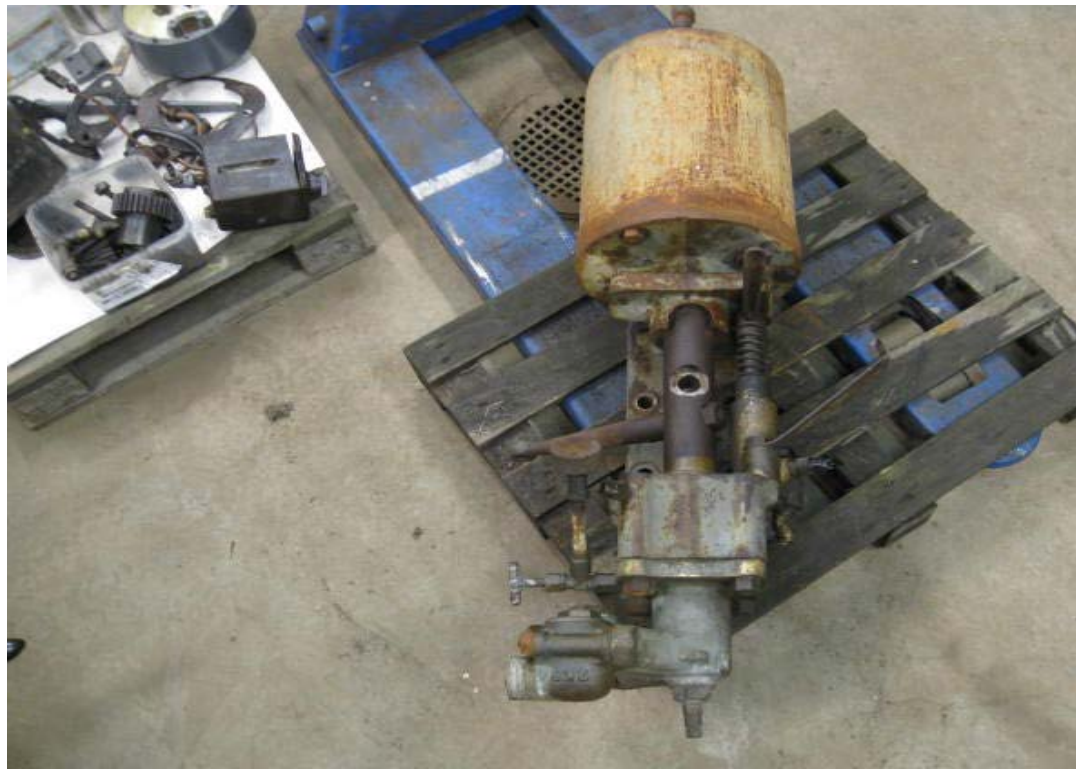
Regulatorn

Givetvis måste även regulatorn vara speciell. Den är tillverkad av Haldorsen & Son och är speciell på så vis att det är en frislagsregulator som även stryper bränsletillförseln, mer om detta blir det när renoveringen startar.

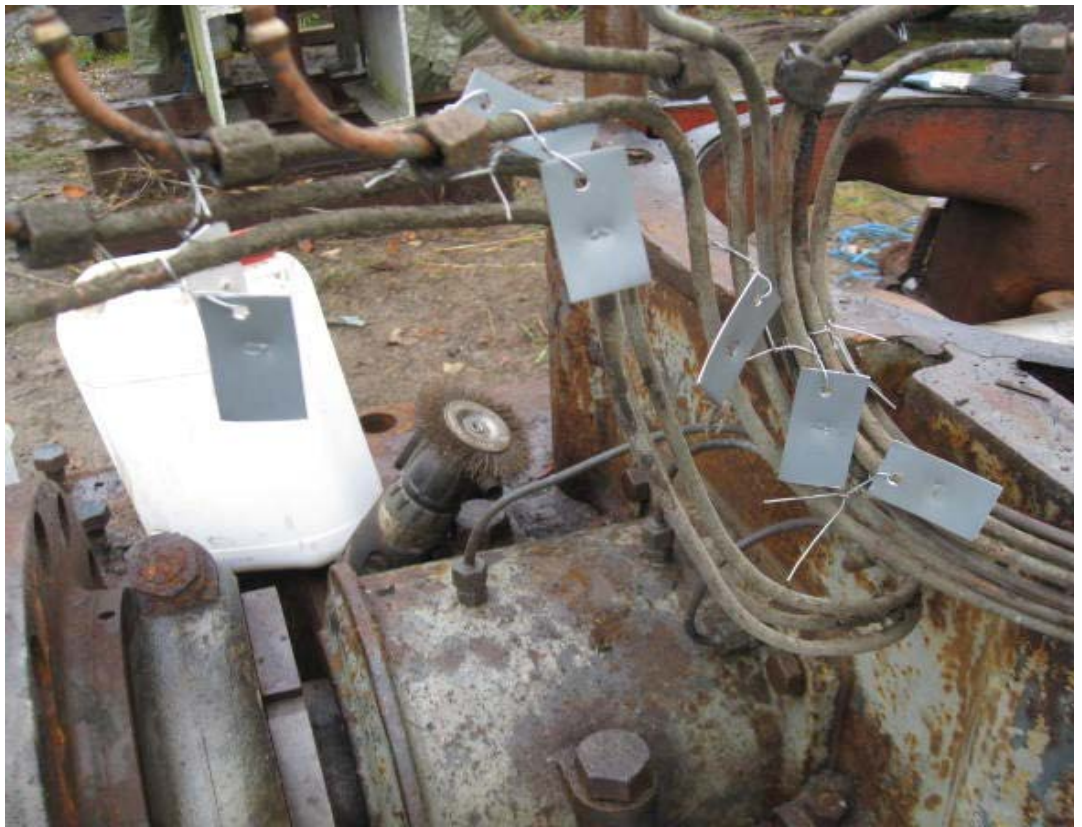
Smörjoljerör

Det är många smörjoljerör (10 st) som är prydligt dragna och skall återanvändas. För att slippa passa varje rör vid montaget har jag märkt upp rören samt gjort en enkel skiss till vilken smörjpunkt de leder. Att all rördragningen blir funktionell och prydlig förhöjer motorns utseende.

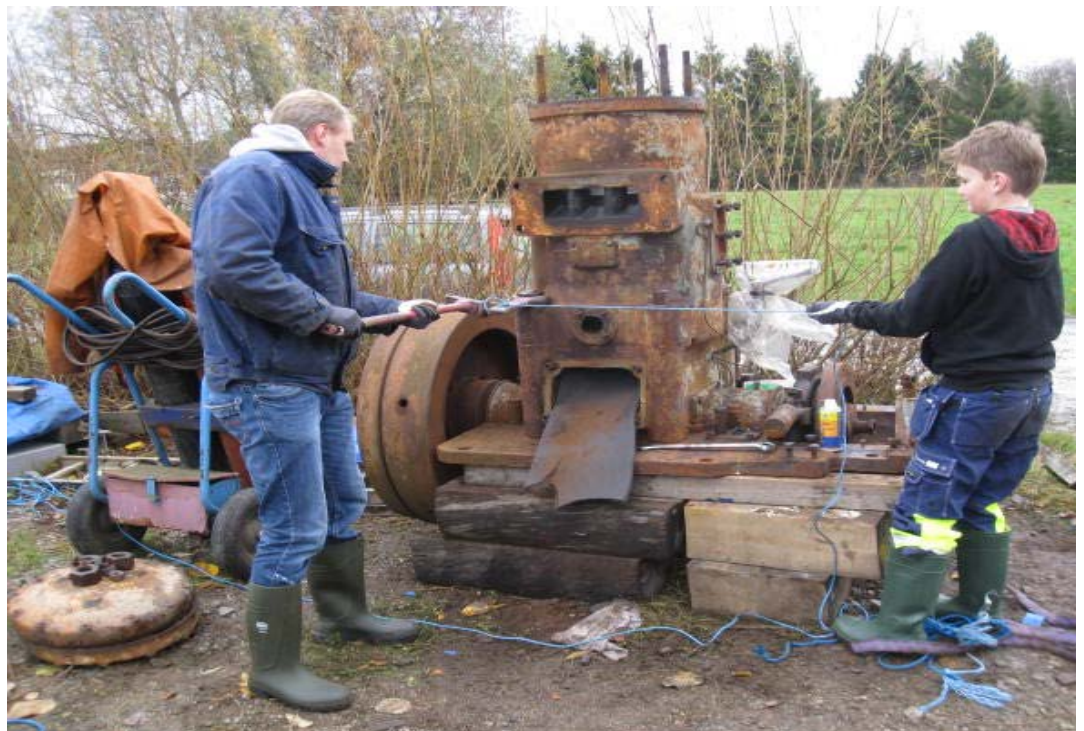
Demontering av cylinder

Cylindern är fastsatt till vevhuset med fyra bultar där muttern har en nyckelvidd av 80mm.

För att lossa stora muttrar behövs slagnyckel och kopparslägga. På bilden syns två generationer (Son och Barnbarn) som hjälper Farfar när det blir för tungt. Notera att slagnyckeln hålles spänd mot muttern via ett snöre för att förhindra att den studsar vid slaget.

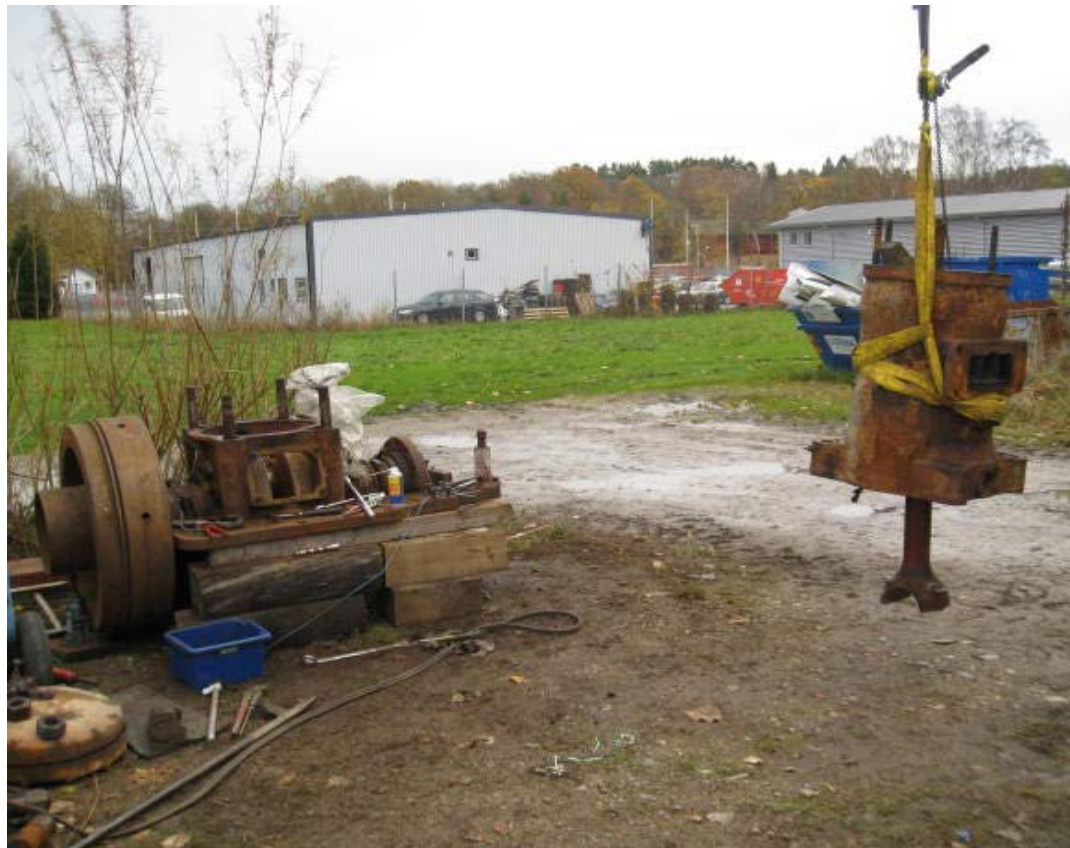
Cylindern och kolv

Detta arbete var riktigt besvärligt eftersom motorn inte gick att dra runt samt att kolven satt fast och stod i sitt nedre läge, vilket innebar att cylinder måste lyftas med kolven sittande kvar inuti. Första måste vevstaksbultarna lossas, de var riktigt besvärliga pga. att de sitter längst ner mellan balansvikterna och åtkomligheten var begränsad, men till slut var de loss. Eftersom vevstakens nederdel inte kan passera balansvikterna måste vevaxeln vridas till sitt övre läge. Genom att demontera excenteröverfallet (som också satt fast) samt lossa lite på ramlageröverfallen kunde vevaxeln vridas samtidigt som cylindern lyftes. Vid lyftet användes lastmaskinen som fast punkt där två spaklyft (0,5 T vardera) användes för själva lyftet. Genom detta förfarande hade vi full kontroll under hela lyftet.

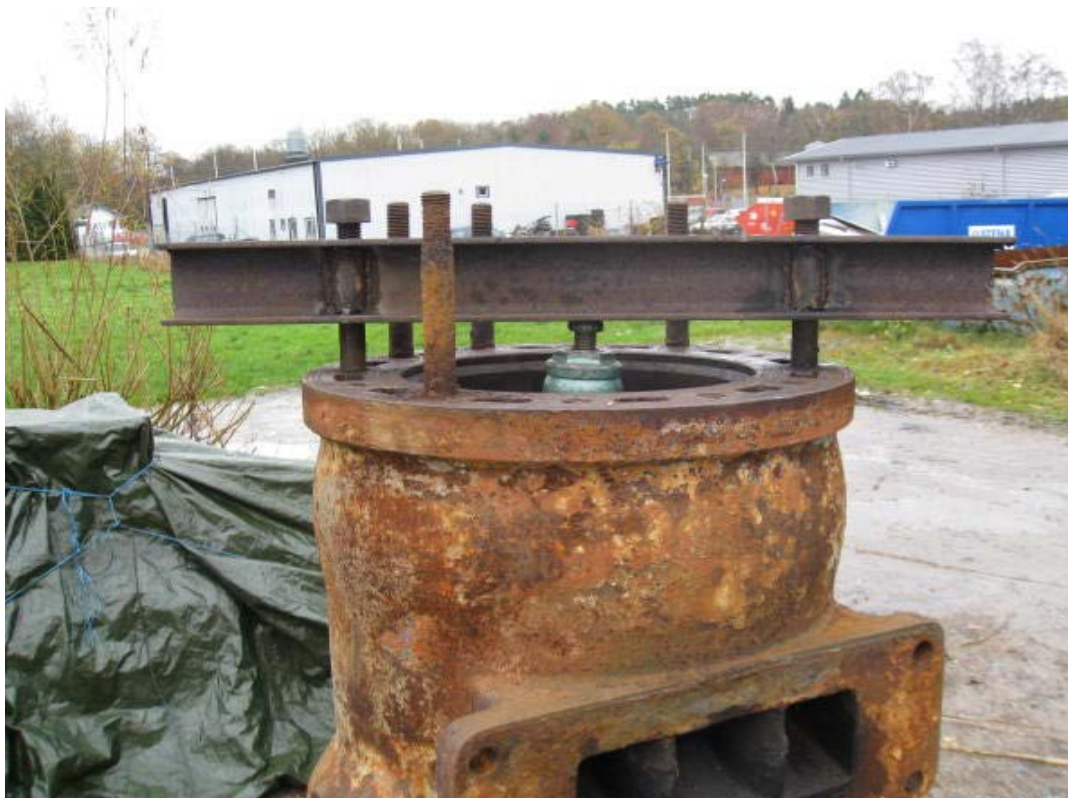
Demontering av kolv (försök 1)

Att trycka ut kolven ur cylindern trodde jag skulle vara en enkel resa eftersom cylinderloppet endast var ytostat. Tillverkade ett ok som monterades mellan två topplocksbulvar samt en 12 T domkraft. Topplöcksbultarna kan ta många tons last men det är gängorna i cylindern som är den begränsande faktorn varför jag kanske tryckte med ca 3 T. Kolven rörde sig inte en mm varför försöket avbröts. Kommer därför att tillverka ett ordentligt press stativ där jag kan använda en större domkraft (35 T), vilket troligen kommer att behövas.

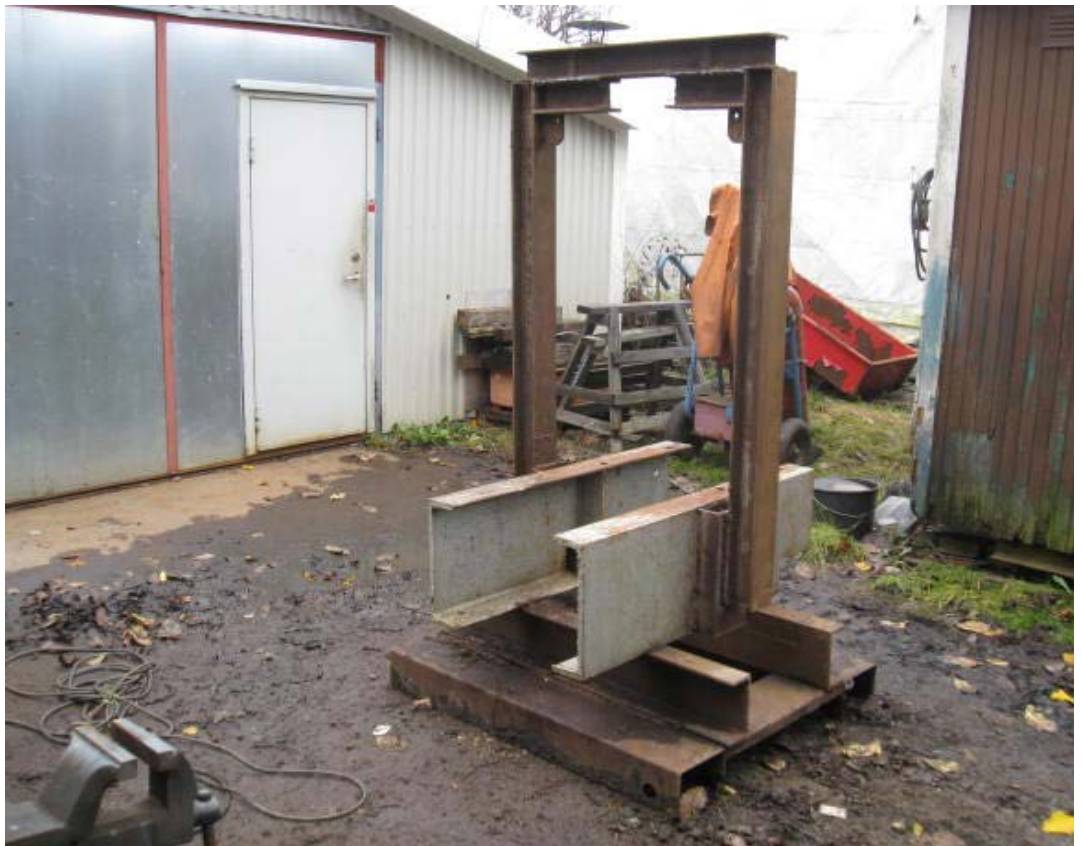
Jag har tidigare byggt ett presstativ som användes när kolven till Brunvollmotorn skulle ur men fick byggas om för att passa Wichmannen.

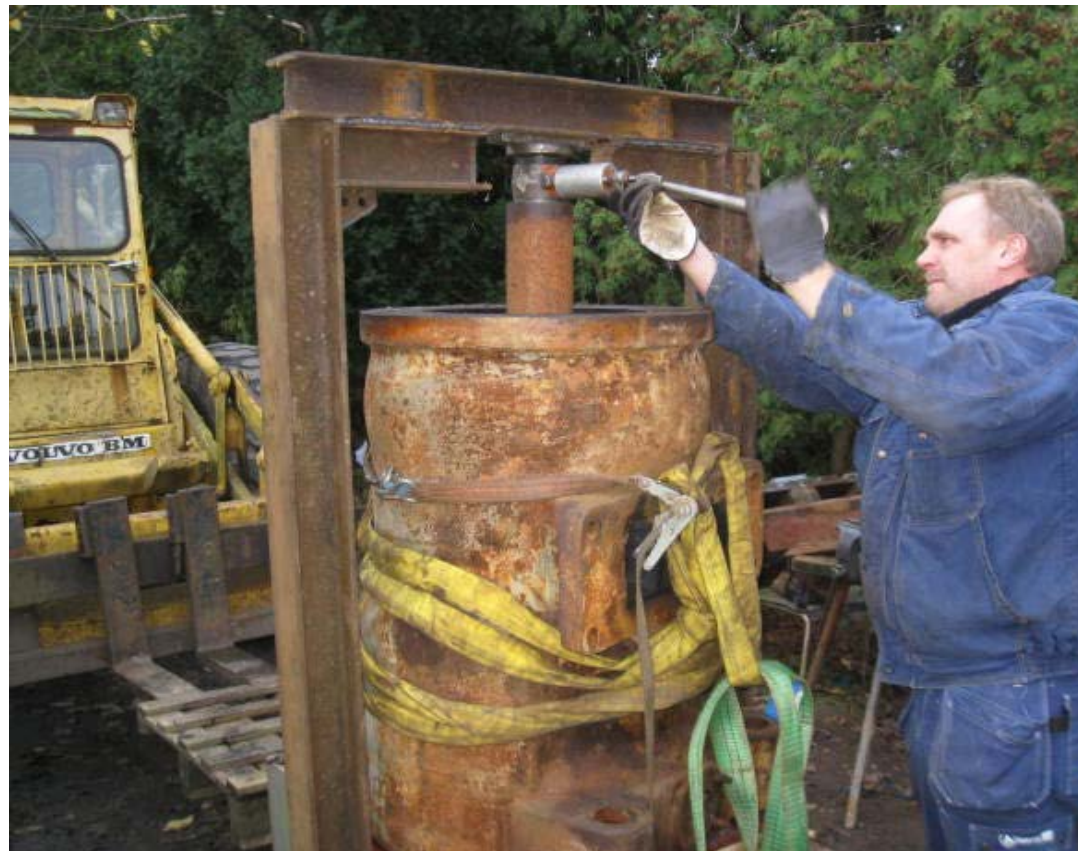
Här är domkraften (35T) monterad och pressen kunde påbörjas. (som synes på bilden har

sonen Christian full fokus på arbetet) Tyvärr finns det ingen manometer på den här typen av lågbyggda domkrafter varför det alltid är lite oroligt om man skall trycka sönder något. Vi kom aldrig upp till maxtrycket, för presstödet (den övre balken) började böja sig, men med ett kraftigt släggslag på balken så lossade kolven och kunde sedan pressas ut med moderat kraft. När kolven började gå lättare bytte vi till en vanlig Nikedomkraft (12T) eftersom den har mycket större slaglängd. Att slå på saker man är rädd om med slägga låter inget vidare, men mellan kolv och domkraft placerades en stor homogen kona i aluminium som hade formats i ändan för att passa kolvtoppen. Att slå på en kolv som sitter fast och inte är demonterad från vevaxeln får absolut inte utföras eftersom all kraft går igenom kolvbultslagret när kolven lossnar.

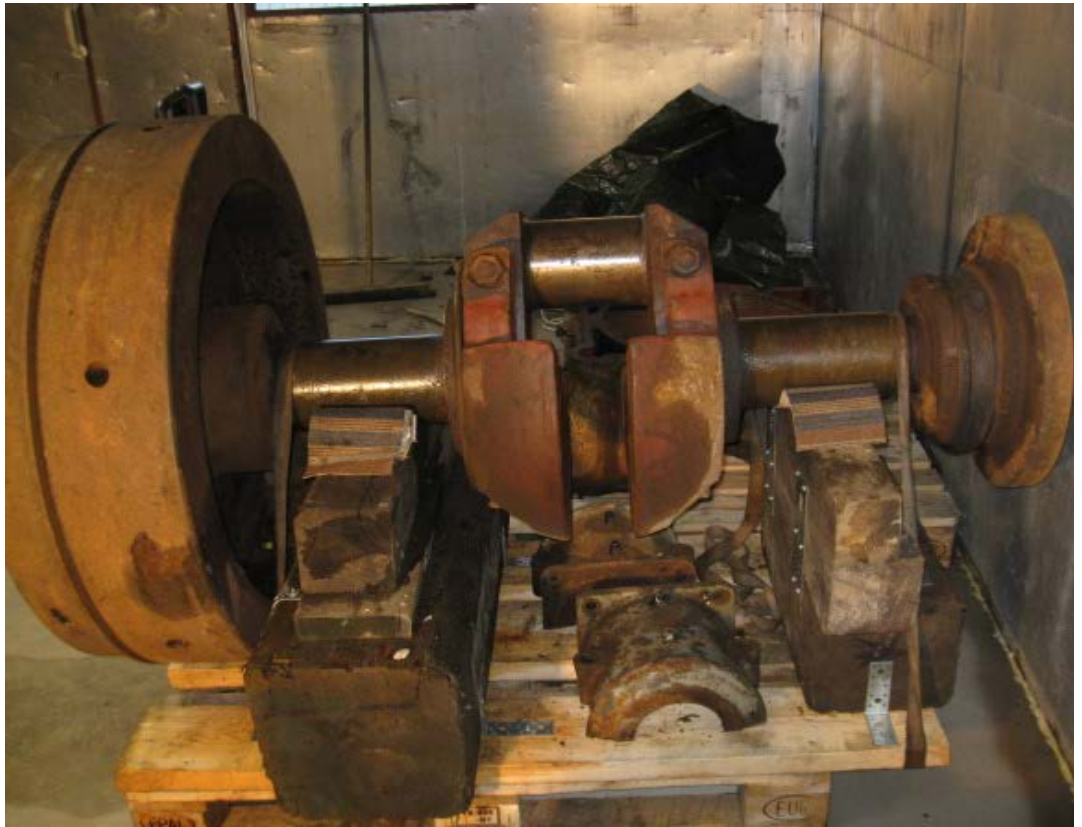
Demontering av vevaxel

Demonteringen av vevaxeln blev lite annorlunda än jag tänkt mig eftersom jag hade för avsikt att demontera svänghjulet först. När vevaxelmuttern var loss såg jag till min förvåning att det inte fanns något kilspår i vevaxeln!. Efter lite efterforskningar bland mina Norska bekanta (som kan sina motorer) fick jag beskedet att Wichmann inte använde kil på vevaxlarna utan svänghjulet satt fast enbart på konan. Om svänghjulet hade värmts innan det monterades skulle det erfordras hög temp för att få loss det samt mycket kraft , varför jag lät det sitta kvar. Detta medförde en hel del förarbete och riggning eftersom bara svänghjulet väger över ett Ton samt att det sitter ömtåliga delar som smörjoljering etc på vevaxeln som inte tål någon belastning över huvud taget. Men som synes på bilden så är det nu demonterat.

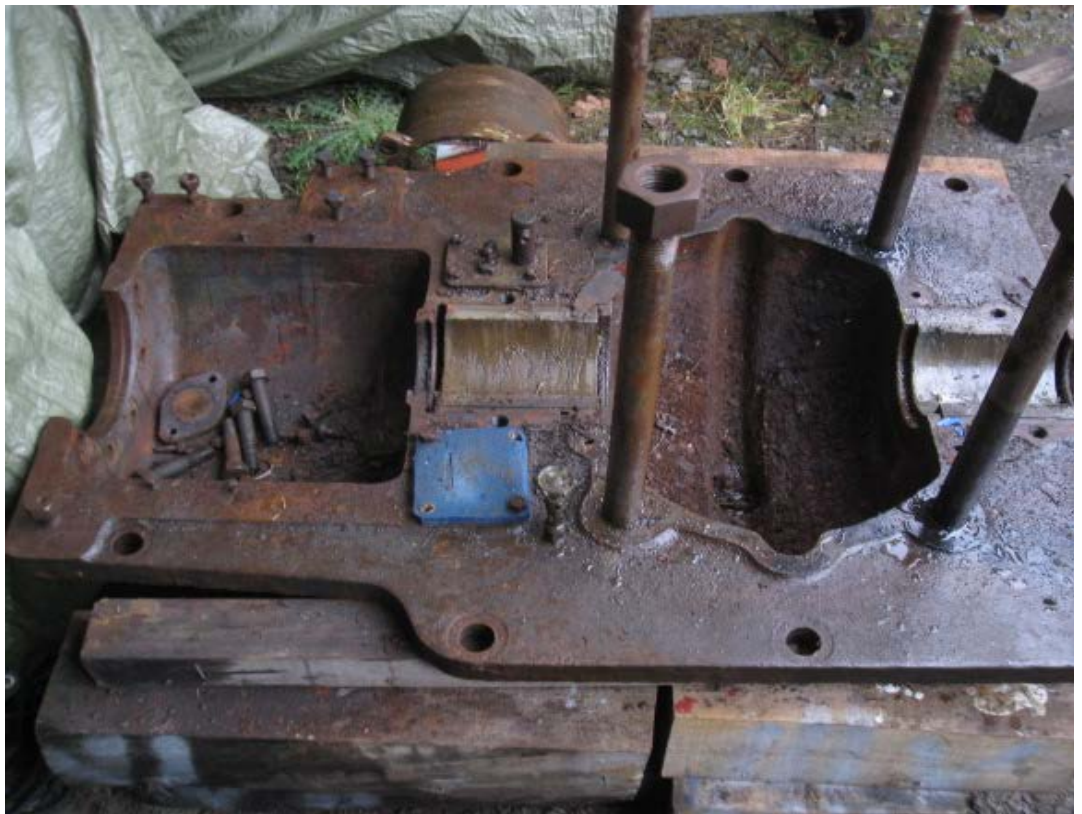
Bottenramen

Det samlas mycket "skit" i motorena när de stått orörda i många år, denna var inget undantag, men rengöring tillhör de enkla delarna i renoveringen.

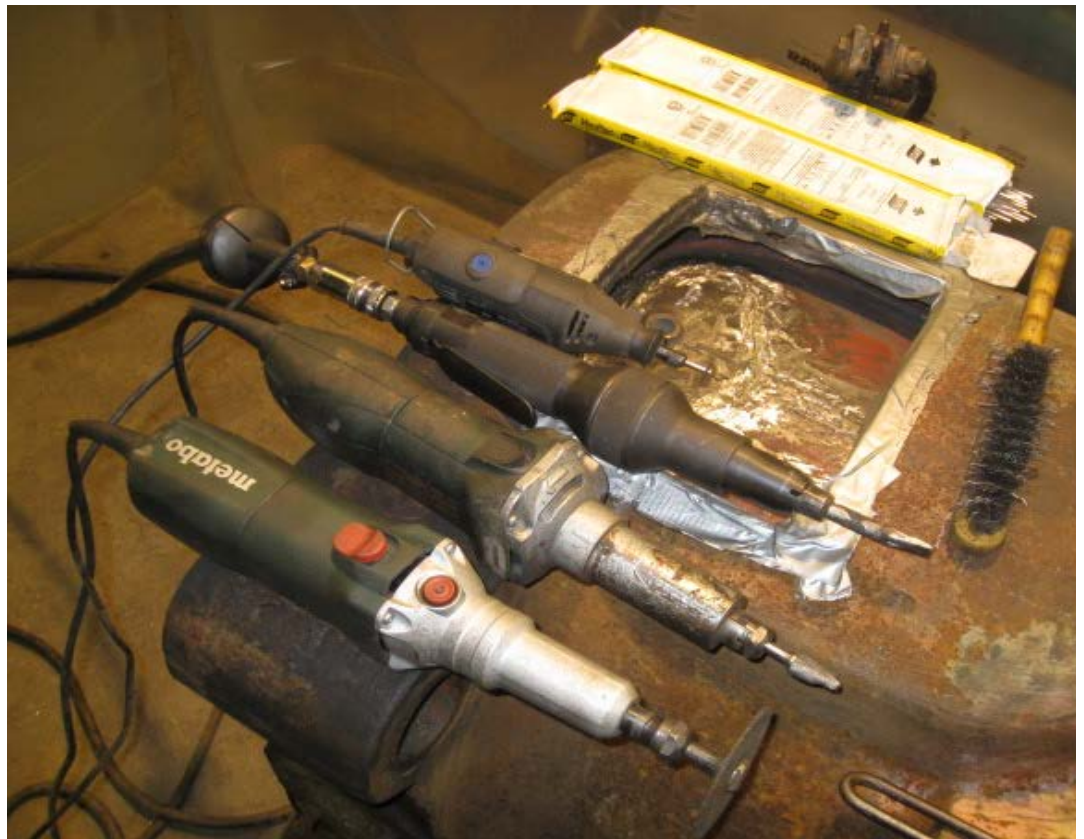
Svetsutrustning

Man behöver inte så många hjälpmedel för att få till en bra svets,. När det blir så här mycket svets och tjockt gods behöver man ha en bra "knarr" för att sträcka svetsen innan den hinner svalna.

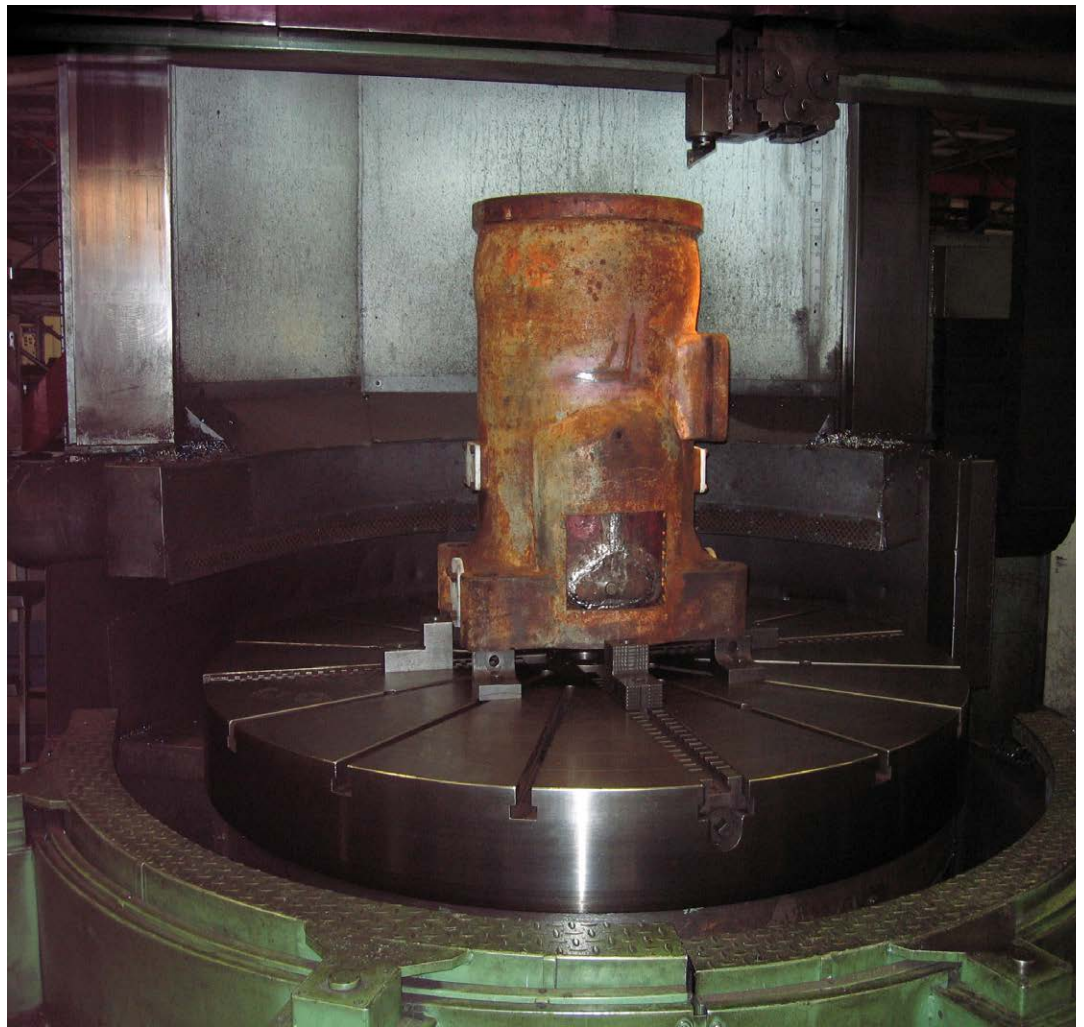
Bearbetning av packningsytor

Packningsytorna på cylinder och topplock behövde bearbetas för att garantera en bra tätning. Problemet var att det erfordras stora maskiner för att klara ett sådant arbete. Som tur är har jag en bekant, Magnus, som utan omsvep förklarade att detta kunde han ordna, vilket han gjorde på mindre än en vecka! Hur skall man kunna återgälda en sådan tjänst? Cylindern väger 850 kg och topplocket 230kg så det är inga smågrejor att hantera.
